## 太鼓山風力発電所(京都府伊根町)の「再生」に向けた数値的検討を実施

九州大学応用力学研究所 内田 孝紀 准教授は、数値風況診断技術「RIAM-COMPACT®(リアムコンパクト)」を用いて、平成25年3月12日に太鼓山風力発電所(京都府伊根町)で発生した風車落下事故の数値風況診断を実施するとともに、新たな太鼓山風力発電所の「再生」に向けた提案を行いました。

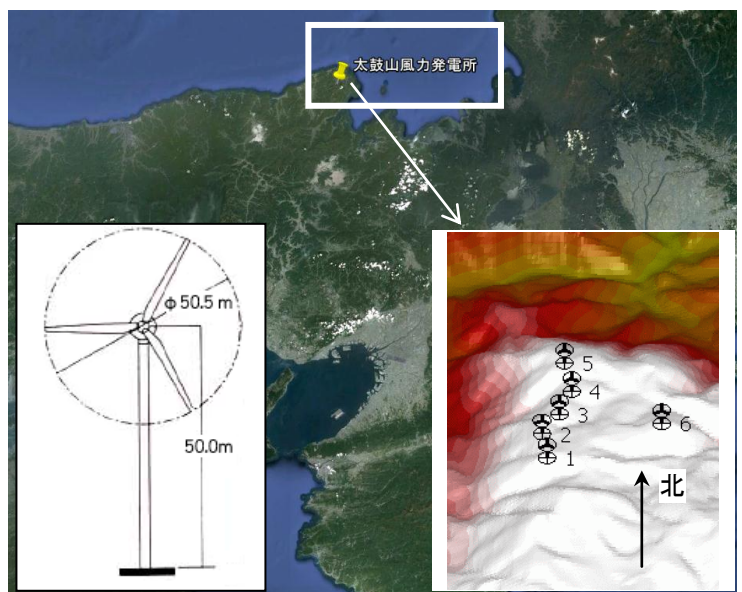
図1 太鼓山風力発電所の位置など

太鼓山風力発電所(京都府伊根町)において、平成25年3月12日、3号機の発電機付きブレード(翼)部分(高さ約50m、重さ約45t)が地上に落下する事故が発生しました。破断したのは支柱(タワー)とブレードを結合する根元の部分で、事故当時は風速15m/s程度と設計基準内に収まっており、「金属疲労」が事故の主原因との見方で、現在調査が進められています(図1参照)。

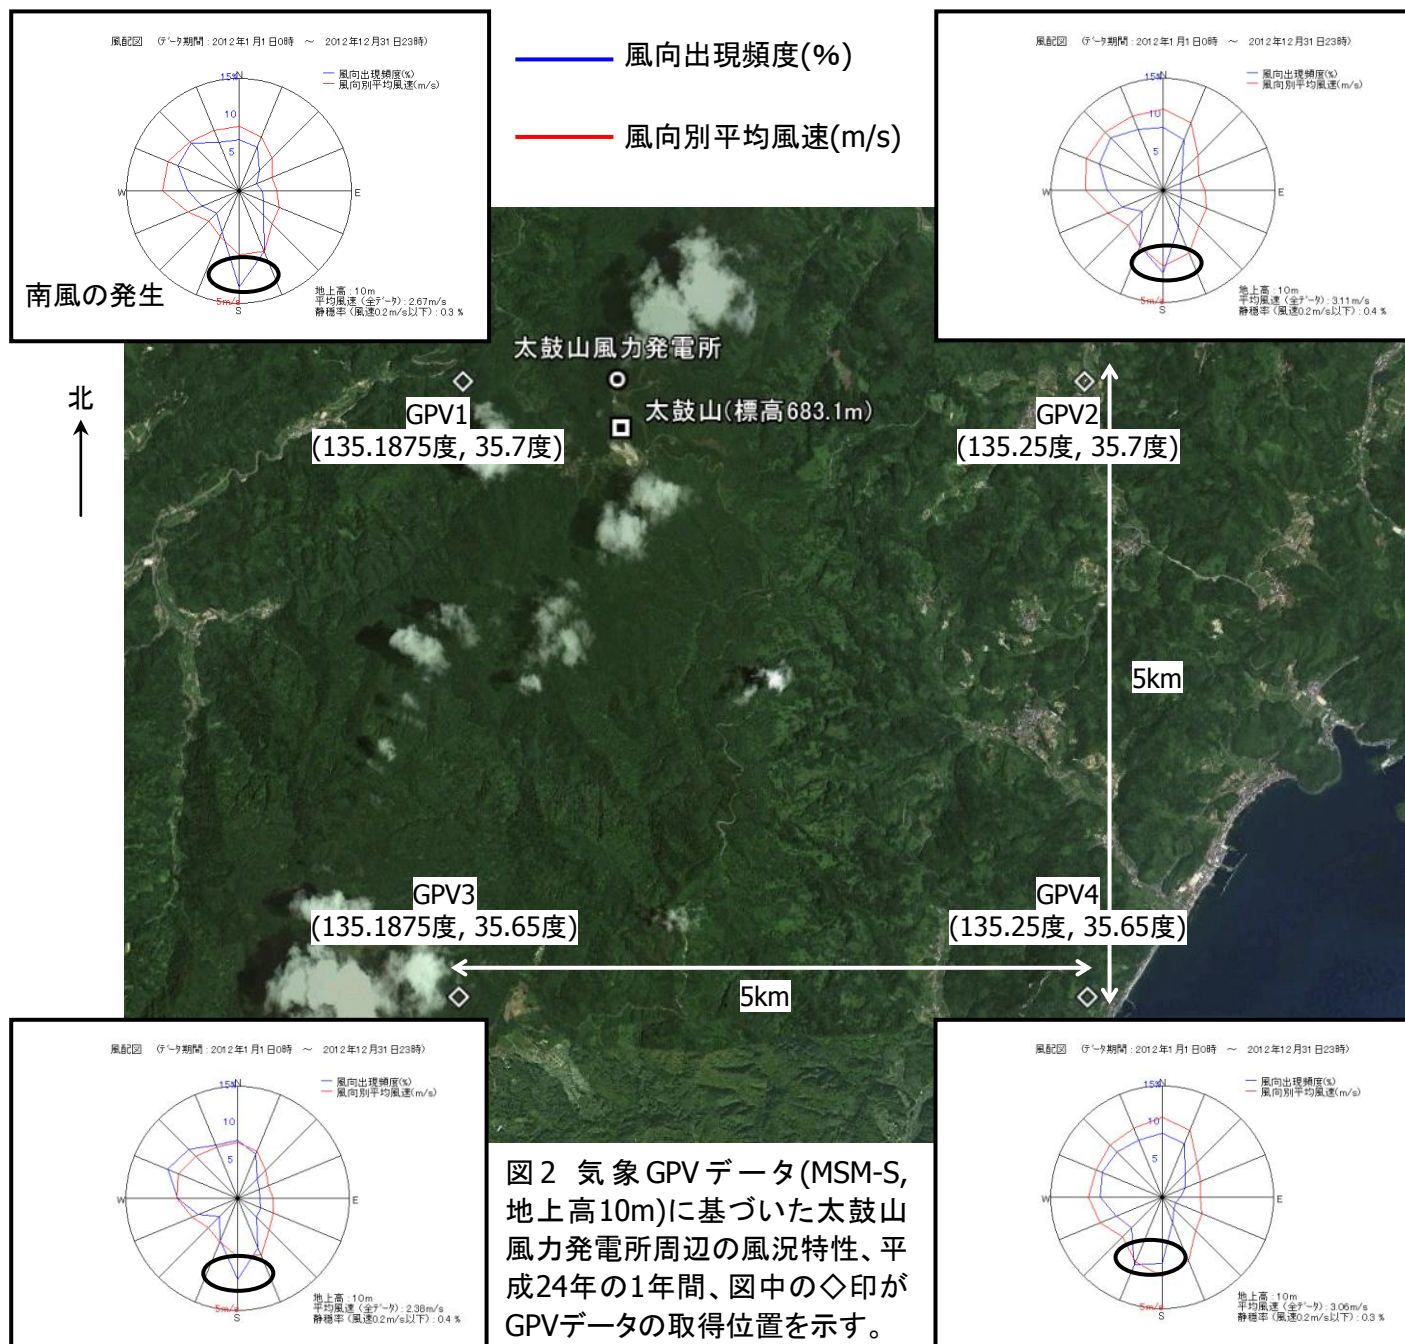
その後、気象庁配信のGPVデータ(MSM-S)を解析したところ、太鼓山風力発電所の上空付近において、前回報告を行った西風と同様、平成22年～平成24年の3年間では年間を通じて南風が頻繁に発生しているという結果を得ました。(図2参照、平成24年の解析結果)

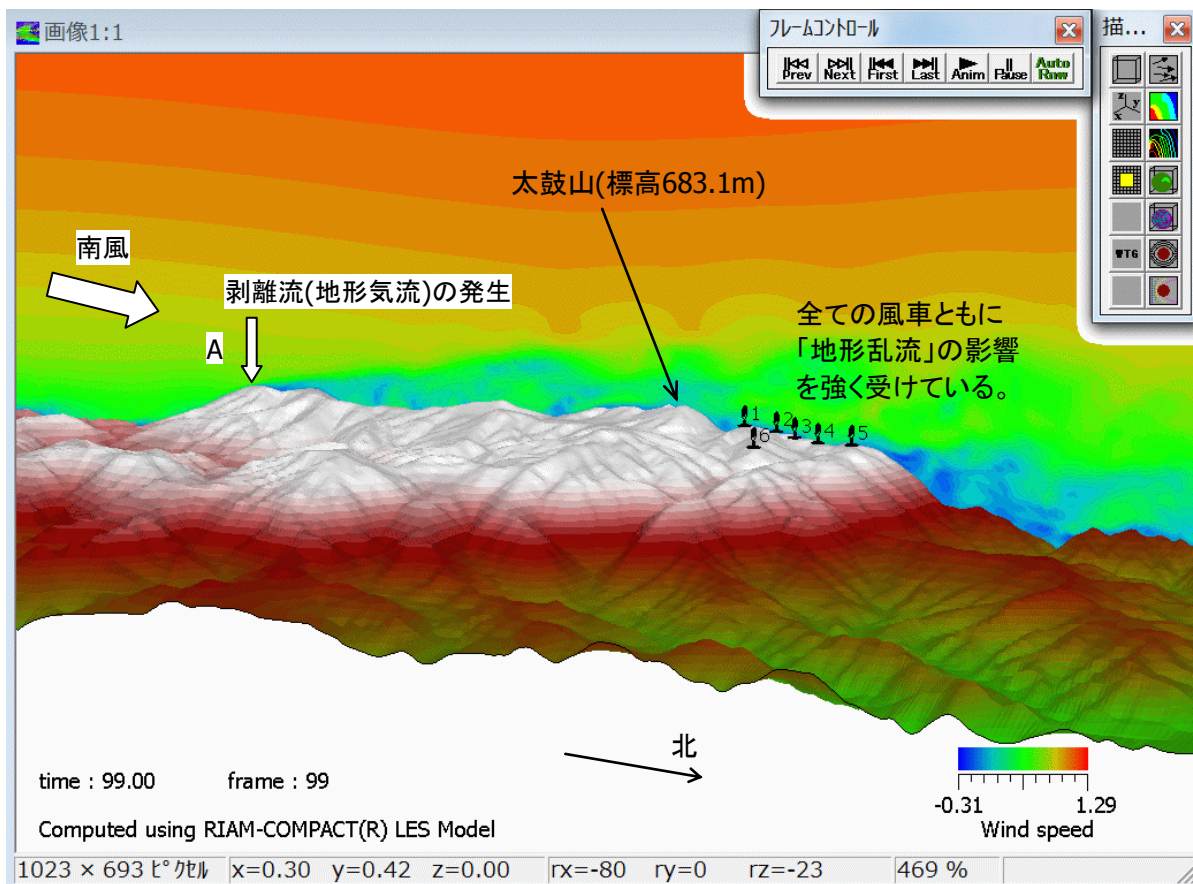
この解析結果を受け、南風を対象にしたRIAM-COMPACT®による数値風況診断を実施し（図3参照）、全ての風車が図中に示す矢印A付近から発生した剥離流(地形乱流)の影響を強く受け、風速と風向の両者が時間とともに著しく変化する乱気流に埋没して運転していることが分かりました。さらに、太鼓山風力発電所の上空に南風が発生すると、南北に直線的に並ぶ1号機から5号機の風車は、「風車ウエイクの相互干渉（前方に位置する風車ブレードの回転により発生した乱気流が後方の風車に影響を及ぼし、風車の故障や発電量の低下を引き起こす現象）」も懸念されることが判明しました(図4を参照)。

以上より、太鼓山風力発電所に南風が発生した場合には、「地形に起因した乱気流(地形乱流)」と「風車ブレードが回転することに起因した乱気流(風車ウエイクの相互干渉問題)」の両者の影響により、支柱とブレードを結合する根元付近に極度に大きな荷重がかかり、結果として金属疲労をより進行させたと推測できます。

図3 南風を対象とした数値風況診断の結果、1号機を通る鉛直断面内の風速分布図

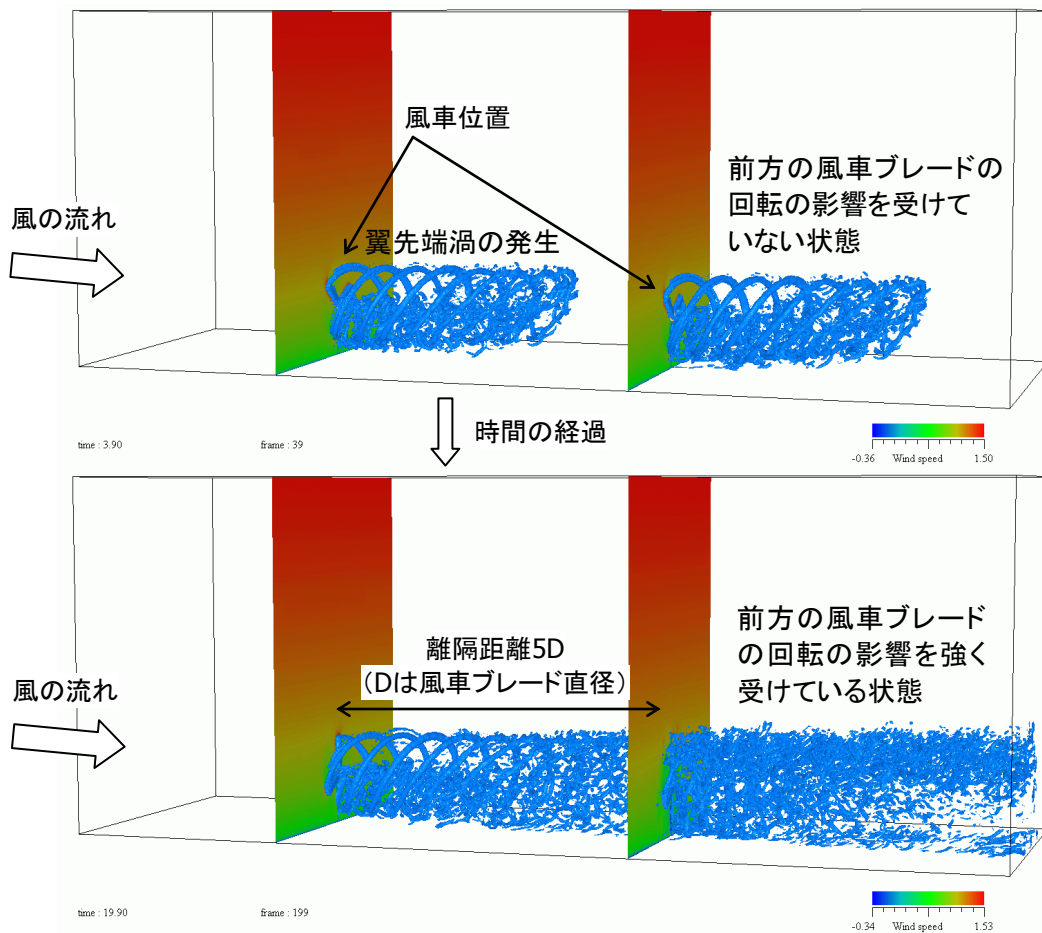
図4 風車ウエイクの相互干渉の説明、2台の風車の離隔距離が5D(Dは風車ブレード直径)の場合、圧力のラプラシアン( $\nabla^2 p$ )の可視化

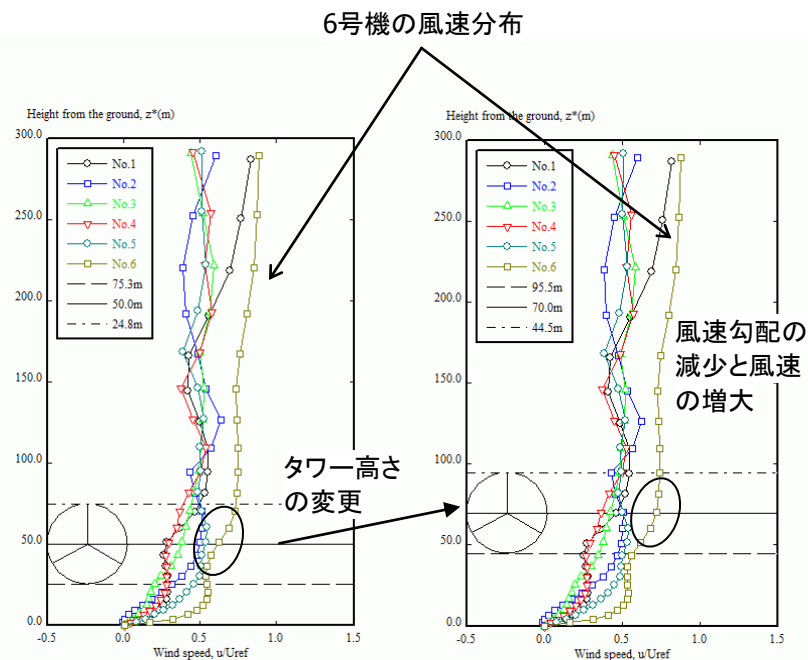
図5 風車タワー高さの変更による効果、各風車位置における風速の鉛直分布、南風の場合

既存の風車は全て撤去し、「地形乱流」に強い風車を選定して1~2機程度建設します。その際には、出来るだけタワーを高くします。「地形乱流」は基本的に地表面に近いところで発生・出現するため、タワーが高くなると「地形乱流」の影響は劇的に減少します（図5参照）。

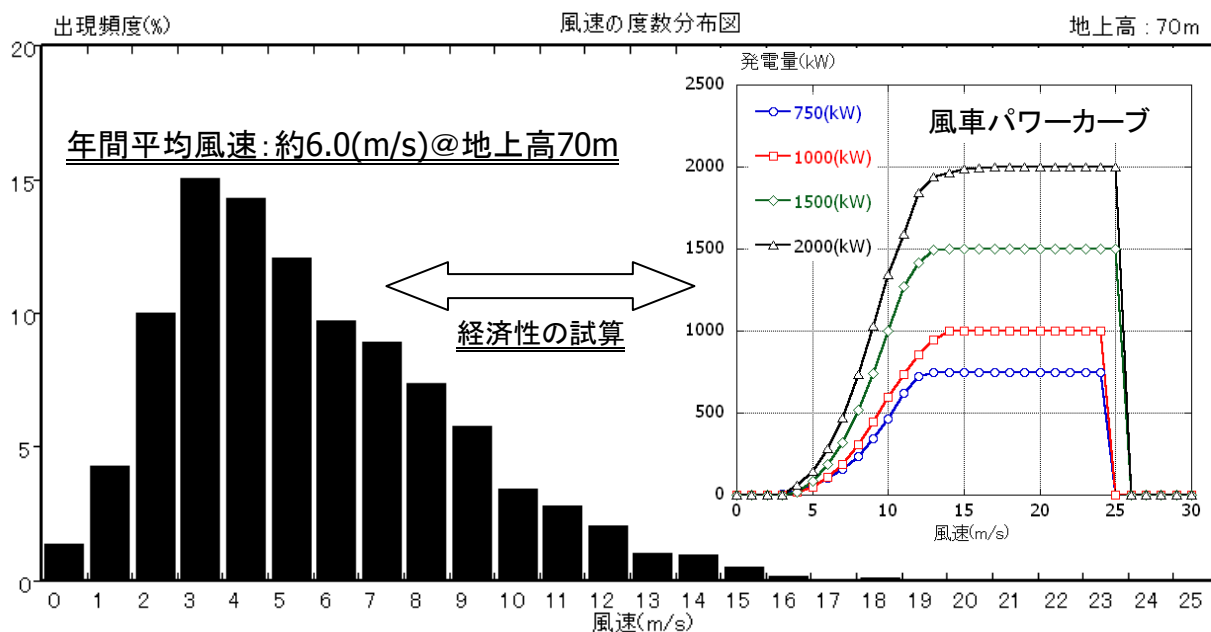
同時に、図3に示した平成24年のGPV1位置における風速の時系列データ（地上高10m）を高度補正し、これを用いてタワー高さ70mの風車が1機設置された場合の経済性試算を行いました（図6参照）。これらの数値は、日本国内の風力発電所と比較しても平均的な結果と考えられます。

図6 太鼓山風力発電所の再生に向けた経済性試算、タワー高さ70mの風車1機の場合、平成24年の気象GPVデータ(MSM-S、地上高10m)を高度補正して使用
