九州大学水素ステーション事故調査  
中間報告書（第2報）

要約版

平成19年2月6日

九州大学水素ステーション  
事故調査委員会

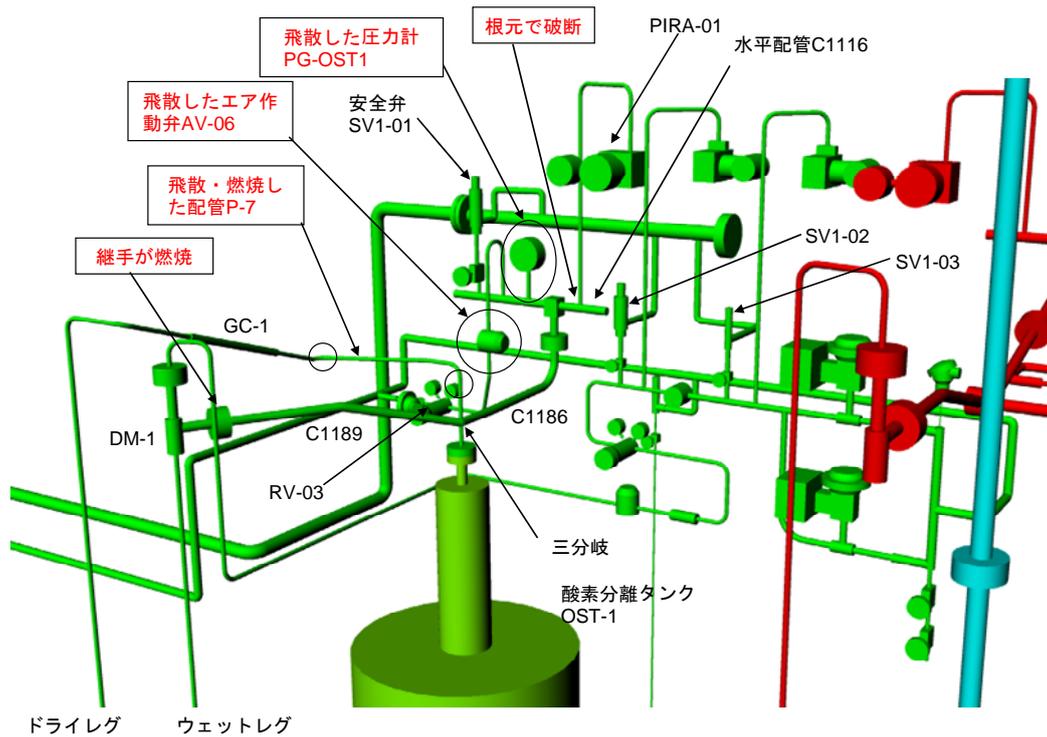
図5 酸素配管系（緑色が酸素配管系、赤は水素、水色は水）

HHEG の破損は、酸素分離タンク OST-1 から酸素を大気へ送る高圧酸素配管系において著しかった。図 5 に示すとおり、破壊した部位は、OST-1 出口の三分岐継手の後流のうちガスクーラー GC-1 から液面計ドライレグにつながる呼び径 1/2' インチ配管 P-7、三分岐継手の後流のうち配管 C1186 をへて安全弁 SV1-01 に至る緊急放出配管中の水平配管 C1116 に取り付けられた圧力計 PG-OST1 の根元部及び圧力計自体（ブルドン管）、同じく水平配管に取り付けられた圧力伝送器 PIRA-01 へつながる配管の根元、同じく水平配管から分岐して減圧弁へ至る途中のエア作動弁 AV-06 とその配管接続部、三分岐継手の後流のうち通常放出に用いられていた配管（C1189）途中のフランジである。

- (1) 配管 P-7: 配管 P-7 の一部は三分岐継手から離脱しドライレグ側も破断して、HHEG 室北東角付近の土間に落下していた。落下した配管は三分岐継手側が延性破壊しており、もう一端は燃焼して落下したようである。P-7 のガスクーラー側に残存した配管のステンレス鋼も燃焼していた。P-7 は三分岐継手側ほど塑性変形による径の増大が著しく、三分岐継手側の破壊部では複数の破片が生じた。

- (2) 配管 C1189, C1186: いずれも塑性変形して径が太くなっていたが、三分岐継手に近いほど塑性変形量が大きかった。
- (3) 水平配管 C1116 と圧力計: 塑性変形して激しく膨らんでおり、特に両端部で変形が著しい。C1116 に接続された圧力計 PG-OST1 へつながる配管の根元溶接部、及び圧力伝送器 PIRA-01 へつながる配管の根元溶接部で破断していた。前者の破断部は楕円形にえぐられていた。えぐられた部分は黒くなっていたが、えぐられた部分の破面様相から激しい火災は起こっていないように見えた。圧力計と楕円形のえぐられた部分は飛散し、床に落ちていた。飛散した圧力計中のブルドン管も破裂していた。飛散物の破面を走査型電子顕微鏡 SEM で観察したところ、破面は配管表面に対して斜めになっており破面には伸長ディンプルが形成されていた。このことから、配管のえぐられた部分はせん断破壊したと推定され、言い換えると、配管は高い内圧で延性破壊した。

- (4) エア作動弁 AV-06: 本体は HHEG 室北東角付近、蓋は HHEG 室北側土間に落下した。本体は、取り付け金具（長方形の板状のもの）を大きく西側へ変形させ、ボルトを破断し、西向きに飛行して、HHEG 室西側境界のエキスパンドメタルに衝突した後、土間に落下したと推定された。一方、蓋は東向きに飛行し、飛翔方向にある安全弁 SV1-02、SV1-03、電解セルケーブルの被覆などを傷付けたと推測された。バルブの二次側配管は南東側へ大きく振られて変形し、減圧弁 RV-03 の 2 次側の圧力計の前面カバーを破損させた。

- (5) 酸素放出ラインのフランジ: フランジの間に隙間ができ、フランジ面には放射状にえぐれた筋が形成されており、火災が起ったと推定した。
- (6) なお、酸素放散槽の蓋が激しく塑性変形していた。

下)、③配管内部の燃焼、④配管外部の燃焼が考えられる。このうち、配管や構造物の変形状態や周囲の状況から④が酸素配管破裂の原因であった可能性は低いと考えられる。また、②の配管の減肉による強度低下については、③の内部燃焼があったとすればその結果として起こりえたと考えられ、実際、配管 P-7 は破断部の一端が燃焼して減肉した。しかし、これが P-7 の破断の直接的原因であったか、付随して起こったことであるかは不明である。このほかの配管は減肉していないため、②が支配的であった可能性はないと判断できる。

配管の破裂は、いずれも、配管が行き止まりになっている箇所の手前で生じており、そこには酸素が残留していた可能性がある。また、電解セルの異常反応により、配管系全体で圧力は 40MPa 以上に上昇したが、それだけでは破壊を生じた原因にはなりえない。破壊が主として過大圧によって起こったとすると、過大圧は局所的かつ瞬間的なものであり、ある箇所で発生した過大圧が管内を圧力波として伝わって他を破断させたと考えられる。最初の過大圧発生位置としては、損傷が集中している水平配管 C1116 と三分岐継手付近のいずれかの可能性が高いが、配管 C1186 の塑性変形が三分岐点側で著しかったことから、後者の可能性がより高いと判断した。

以上から、配管 P-7 内での内部燃焼が、三分岐点につながる配管の破壊の原因であった可能性が高い。この燃焼による過大圧力の波が配管内の水を伝わり、水平配管 C1116 での延性破壊（常温）と塑性変形を生じさせた。水平配管での配管の内圧は 163MPa（全面降伏）から 257MPa（延性破壊）の間と推定された。

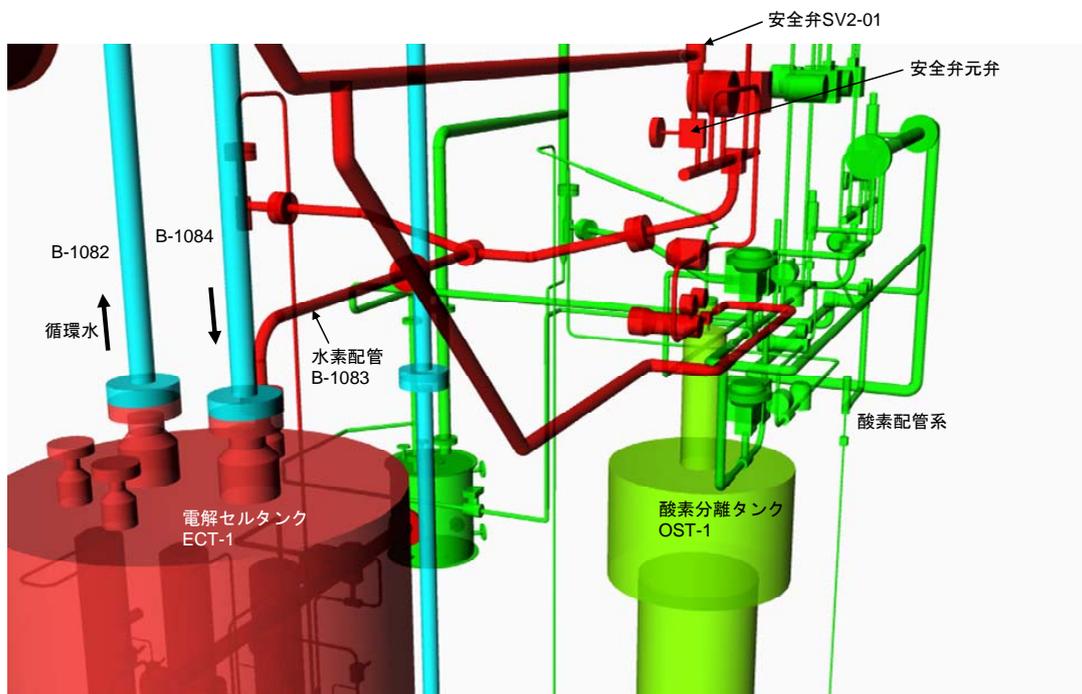
図6 電解セルタンクと循環水配管、水素配管

- (1) 電解セルタンクは外形上、外観上、変化は認められない。
- (2) 電解セルタンクから水素を取り出す配管 B1083 (図 6) も、特に大きな変化は見られず、外径変化は認められなかった。管の内面に黒色物が残存していたが、その量は後述の循環水配管に比べると少ない。
- (3) 水素放散槽の蓋は、激しく塑性変形していた。
- (4) 安全弁 SV02-1 の元弁のリークポートに噴出跡があった。

- (1) 電解セルタンク ECT-1 への循環水入出力配管 B1084(40A), B1082(40A)のいずれも表面が黄色に変色しており、表面温度は 400℃程度まで上昇したと推定される。このうち、電解セルから OST-1 へ水を送り返す配管 B1082 は、変色とともに全面塑性変形で管がふくれていた。OST-1 から電解セルへ水を供給する配管 B1084 に塑性変形による径の肥大は認められない。いずれの管も内側に黒色の付着物があった。
- (2) 電解セルタンクから酸素分離タンクへ向かう配管で、電解セルタンクに近い位置ほど外径が大きくなっている。一方、酸素分離タンクから電解セルタンクへ水を供給する配管は、水循環ポンプの手前までは太くなっているが、ポンプから電解セルまでは変化は認められない。
- (3) 差圧解消器のベローズは激しく変形をうけたかのようなものである。全長、設計時 960mm が 1195mm まで伸びていた。最大 7.1kPa の水压をベローズ側にかけて気密を調べたところ、7.1kPa で気密は保たれた。
- (4) 水循環ポンプと純水供給ポンプの分解点検の結果、特に異常は発見されなかった。

電解セルタンク ECT-1 への循環水入出力配管のいずれも高温による変色があった。このうち、電解セルから OST-1 へ水を送り返す配管 B1082 は、変色とともに全面塑性変形で管がふくれていた。その色の変化から外面の温度は最大 400℃程度であり、この温度による強度低下を考慮して、配管内圧は 114MPa(全面降伏)~176MPa(延性破壊)と推定された。VTR 画像の解析から、色の変化は 13 時 22 分 36 秒頃(電解セルの異常発生時)から始まっていたことがわかった。

一方、OST-1 から電解セルへ水を供給する配管 B1084 も同様に変色していたが、VTR 画像の解析から、色変化は B1082 より遅く酸素配管の破壊が起こった 13 時 23 分 18 秒すぎから急速に起こったことがわかった。すなわち配管 B1084 の温度上昇は酸素配管破裂の直後であった。これは、最初の異常発生時には常温の循環水の流れがあったが、酸素配管が破裂したことで ECT-1 から高温の水が逆流したためである。管の肥大は認められず、温度上昇が始まる前に、室温で内面が降伏した(全面降伏ではない)と考えられる。したがって、降伏時の配管内圧は 99MPa(内面降伏)から 152MPa(全面降伏)の間であったと推定された。

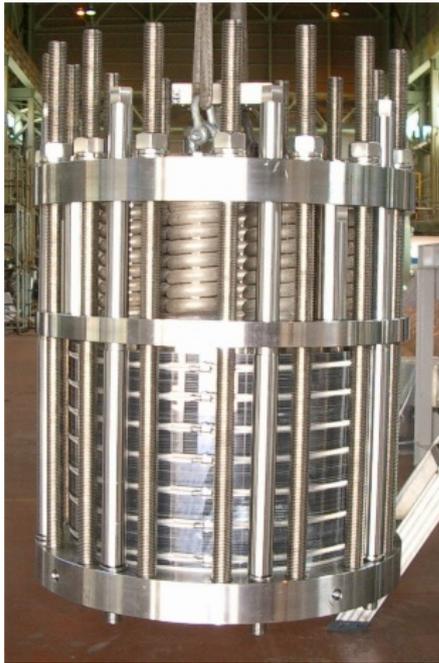
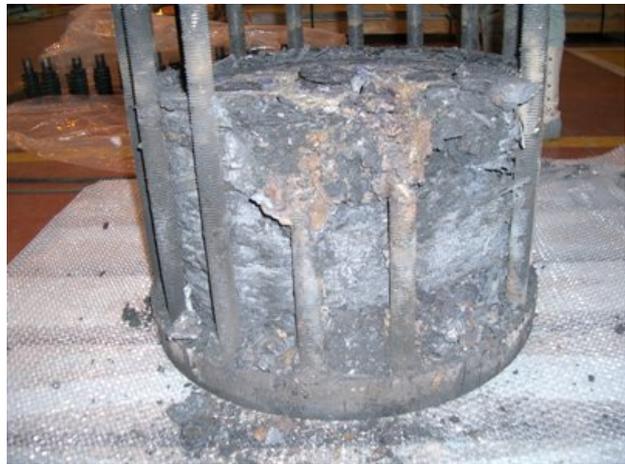
図7 電解セルの完成状態（左）と今回の破損状態（右）  
（電解セルタンク内に取り付けられた状態では上下が逆になる）

電解セルタンクから取り出した電解セルは、図 7 に示すように、全体的に燃焼したような状態であった。電解セルの残骸の、SEM-EDAX と XRD（X 線回折）による分析結果から、チタン、炭素、フッ素など、循環水とともに電解セルから酸素分離タンクを経て外部へ噴出した黒色物と類似の成分が検出された。電解セル表面の大部分は容易に人の指の力で崩れおちるほどもろいが、陽極給電板をセル層から取り外して観察したところ、内部は黒色のほか褐色、青紫色など、表面のもろい黒色物より硬いさまざまなチタン酸化物、フッ化物として検出され、損傷の激しい No.8, 9 ボルト付近の電解セル下層外周は酸素リッチ、そこから遠い外周では炭素リッチである。白金と銅も確認された。

電解セルは正常な状態に比べて全体的に上下方向に平均 17.7mm 縮んでおり、その分、電解セルを押さえつけていたばねが伸びていた。一方、16 本の電解セル締め付けボルトの

うち、2本（No.8, No.9）が溶断しており、その隣の1本は塑性変形してやや曲がっていた。さらに、締め付けボルトの先端位置の計測から、先端が横方向に（上記の2本のある方向とは反対の方向に）およそ10mm程度移動していた。すなわち、電解セルは全体的にせん断変形していた。以上から異常反応は溶断した締め付けボルトの位置の近傍で最も激しかったと思われる。図8は電解セルタンク内の電解セルを下方から見た図であり、締め付けボルトと電解セルの位置関係を示す。

- (1) 陽極給電板のあるセル下部（CT 測定時は上部）ほど反応が激しかった
- (2) セルの上部では、陰極給電板から 40mm くらいまでの範囲に、セルの層構造とチタン電極のメッシュが残存していた
- (3) チタンの反応物（主として酸化物）がセルの下部に移動し、セルの上部に空洞ができていた
- (4) 最も激しいチタン反応部の上に最も大きな空洞ができた
- (5) 内部シールゴム部には炭化チタンないしフッ化チタンが生成した（観察と分析結果とあわせて推定）
- (6) 外周シールゴム部は炭化物が生成した（密度 1.0g/cm<sup>3</sup>程度）
- (7) 循環水の供給口の損傷は比較的軽微で、セルの層構造を一部とどめていた
- (8) 循環水の排出口付近は、セルの層構造がほとんど残っていなかった

以上のとおり CT スキャンにより、セルの内部状況を詳しく把握することができた。空洞のでき方から判断して、最も反応が激しかった位置は、外観からも想像された締め付けボルト位置 No.8, 9 付近であったと推測できるが、反応がどのように始まり、拡大したかについての情報を抽出することはできなかった。

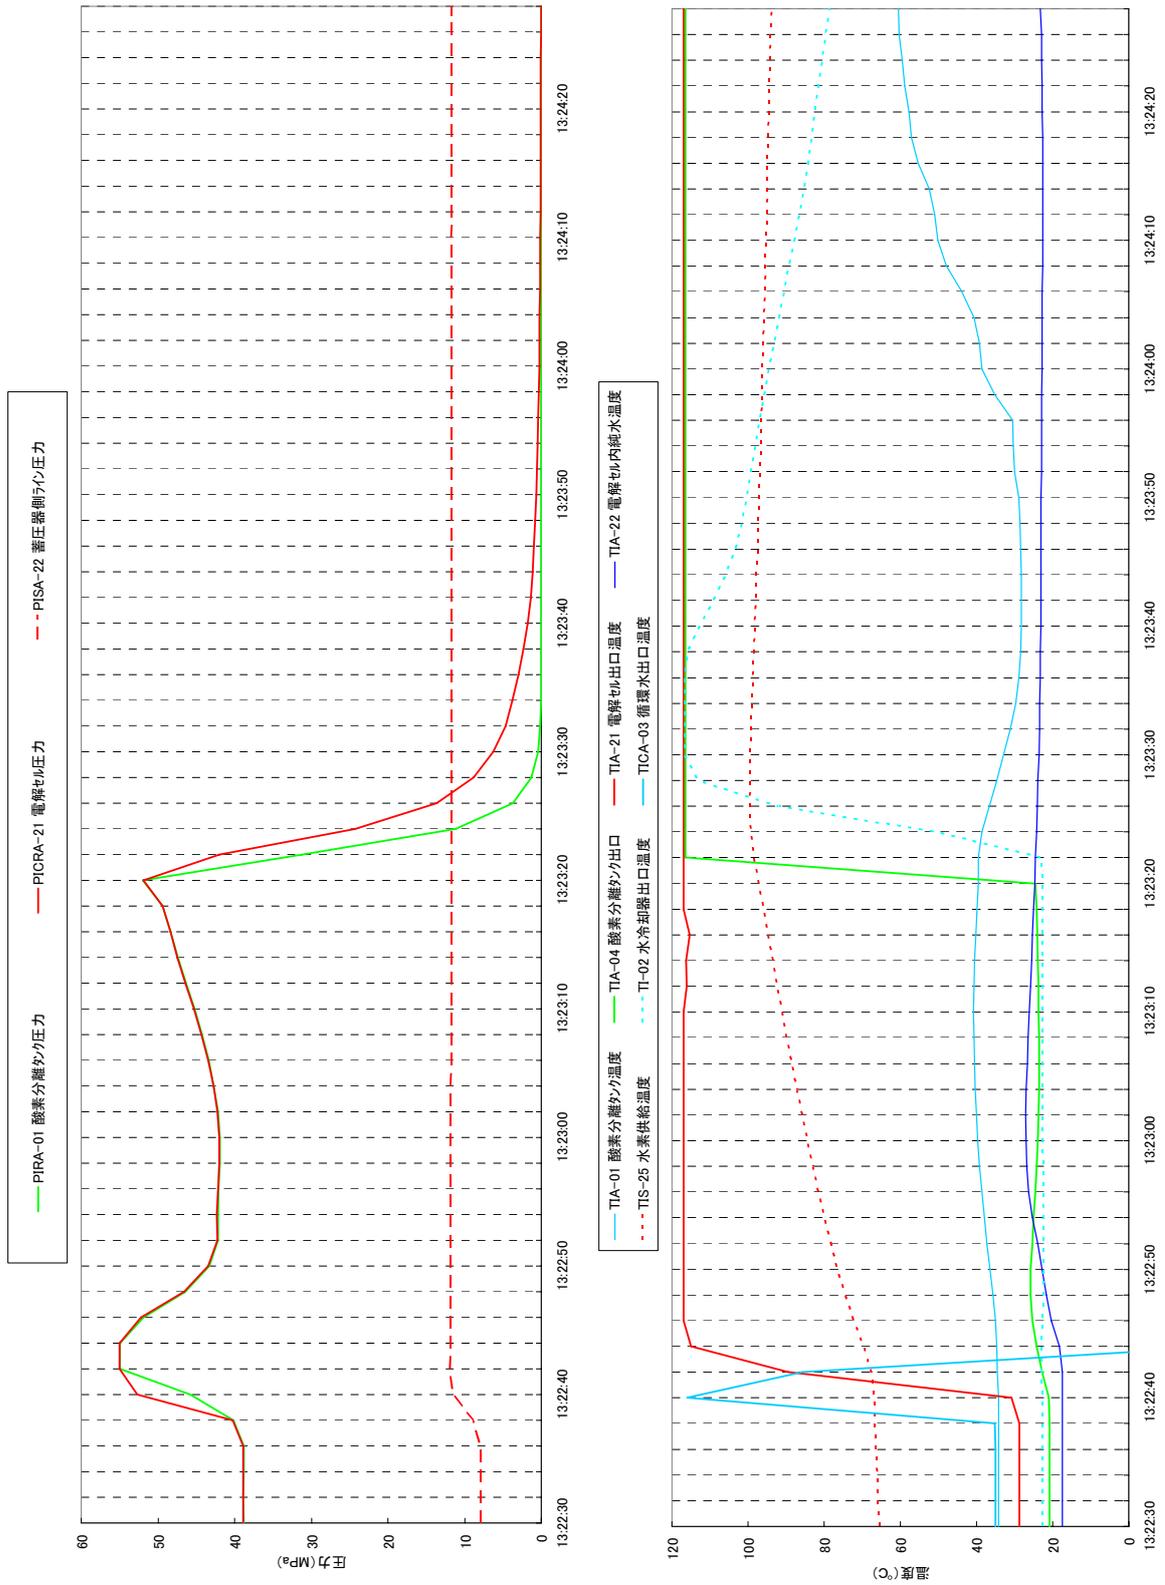
図8 HHEGの圧力と温度のデータ

録間隔は2秒である。圧力と温度の主要な測定点の位置は図2に示したとおりである。また、HHEG 室の北側フェンスに取り付けられた監視カメラにより VTR（音声なし）に HHEG 室の映像を記録していた。なお、制御システムと VTR との間に時計のずれがあり、ここでは時間表示は ops2 のタイムスタンプを使用する。図8に事故前後の各部の圧力と温度を、図9にバルブの開閉状態と VTR から読み取れる現象を示す。

(1) 22分36秒：電解セル電圧が179.4Vから161.5Vに低下し、電解セル電流が992.5Aから1002.6Aに上昇した。また、蓄圧器への供給水素ガス流量 FIC-21 の急激な増加と計測器のレンジオーバー警告が発せられている。VTRでは、電解セルタンク上部の水素配管が揺れはじめ、画像全体も4秒ほど揺れた。その間、水素配管継手からガスの噴出が認められる。揺れは、圧力の上昇によって安全弁 SV2-01 が突然開いたためと考えられる。したがって、この時点ですでに電解セルの異常により、電解セル内の圧力は上昇を開始していたと推測される。また、異常によって電解セルの一部は破壊され、その結果として電解セル電圧と電流の上記変化が生じたことが考えられる。

(2) 22分38秒：電解セルタンク、酸素分離タンクのいずれのタンクの圧力も上昇し始めている。電解セル出口における循環水温度 TICA-03 は急上昇し、電解セルタンク液面が急増した。この時点で、水循環ポンプは運転中であり、電解セル入口における循環水温度は22°C台を維持していた。HHEG は、電解セルおよび差圧解消センサーの差圧異常を受けて差圧解消バイパス弁を開き（23分00秒まで）、電解セル電流停止、緊急放出、緊急降圧、水素供給停止の動作を実施した。

記録された最高圧力は約55MPaであったが、後述するとおり実際の圧力はこれ以上であったと推定された。

第一段階の圧力上昇において、圧力計により記録された最高圧力は約 55MPa であった。しかし、測定計器の信号伝達には遅れがあり、急速な変化に対しては、入力に対して出力が実態を表していない。そこで圧力計を一次遅れの伝達関数で表して数値計算を行ったところ、電解セルの到達圧力は 91.5MPa と推定された。これは上述の配管の材料強度から推定した最高圧力と定性的に符合する。
