水素ステーション事故調査の進捗状況

(平成 18 年 6 月 6 日)

九州大学水素ステーション事故調査委員会

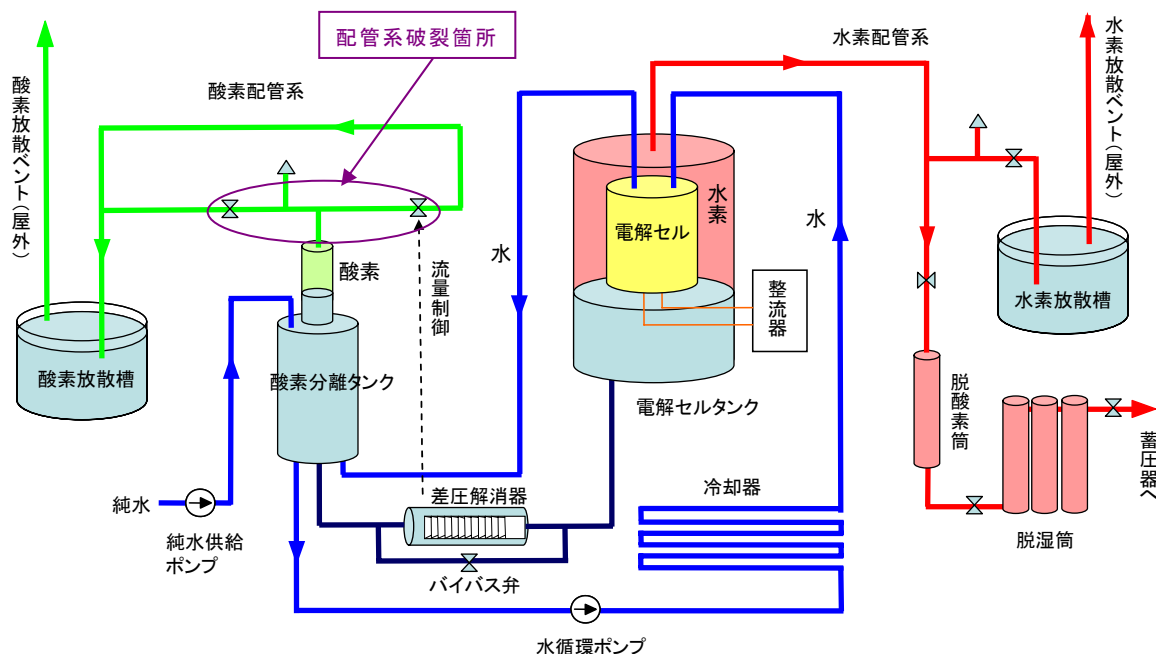
図1 HHEG 概要

(赤：水素配管、緑：酸素配管、青と青緑：水循環配管と差圧検出用配管、
 X：自動弁、△：安全弁)

一方、事故時の装置の緊急停止動作により、自動弁が閉止し、蓄圧器の一部、及びHHEGの脱湿筒（図1参照）には水素ガスが残留しておりました。また、事故時に噴出した黒色物と配管の一部から採取した水の分析などから、配管内の残存水はフッ素イオンを含み酸性を帯びていること（pHは2.5～6）、及び微量の硫化水素及び一酸化炭素を含むガスが存在していることが判明しました。そこで、HHEGの分解調査を安全に実施するために、12月下旬から2006年1月中旬までにかけて、学内及び関係当局への事前報告を行ってHHEG配管内を窒素パージし、また専門業者に委託して残存水を除去回収しました。
