図 A1 上方よりみた HHEG 室と主要機器・配管

2006/1/17
九州大学

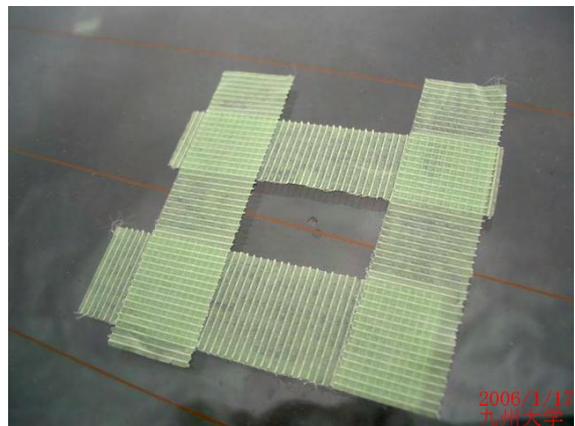
図 A4 被害車両の写真

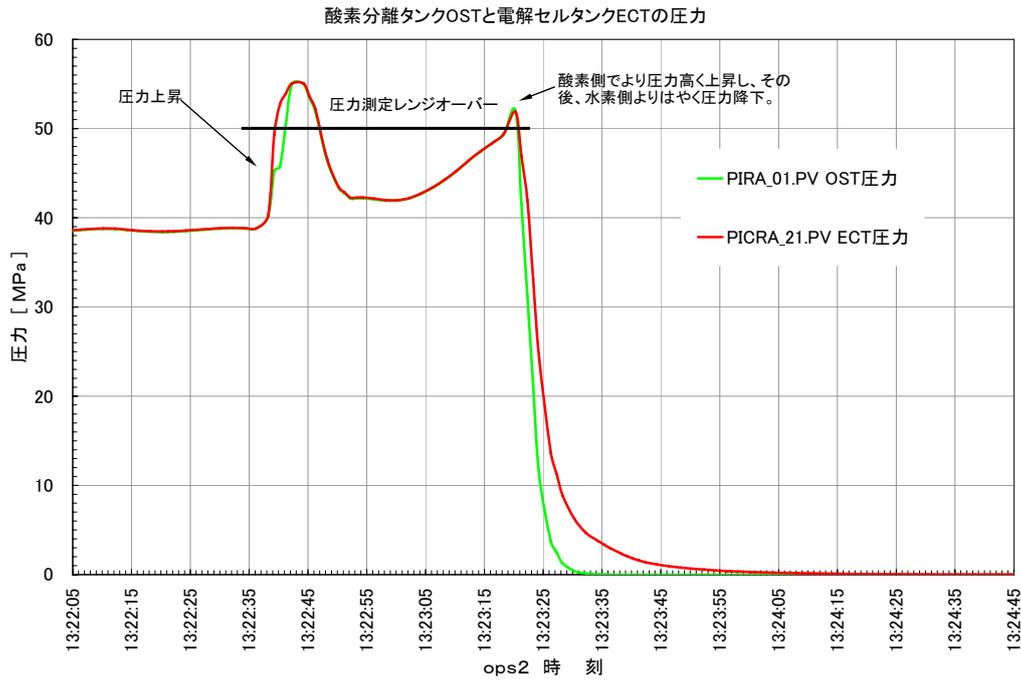
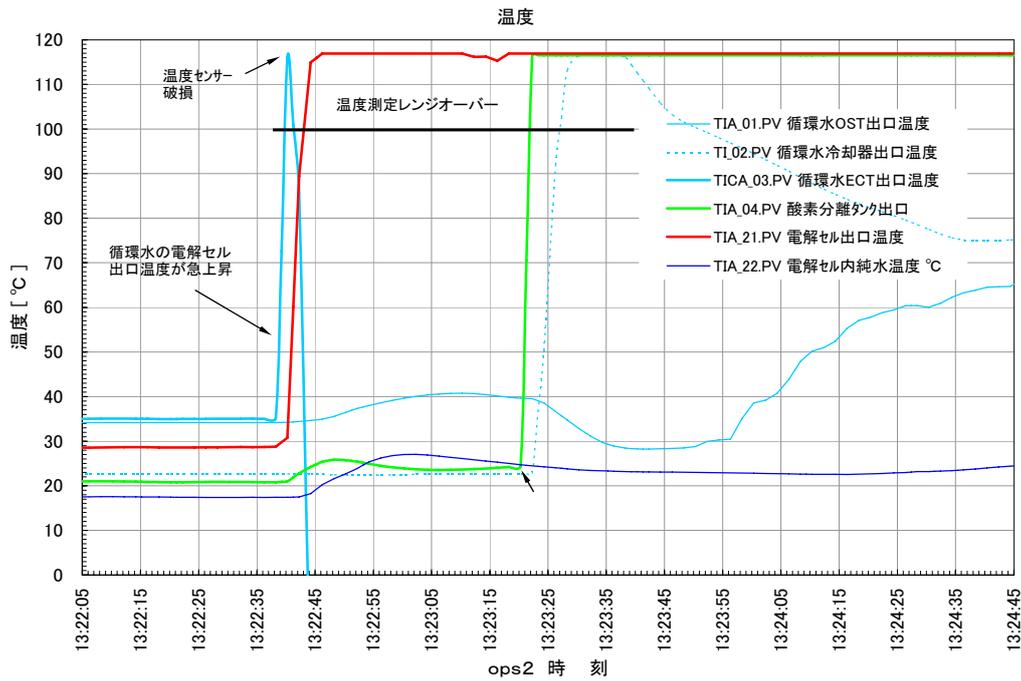
図 A7 圧力と温度の変化

(ops2 時刻は HHEG の制御システムの PC の時計が示す時刻であり、
監視ビデオの表示時刻より約 67 秒進んでいる)

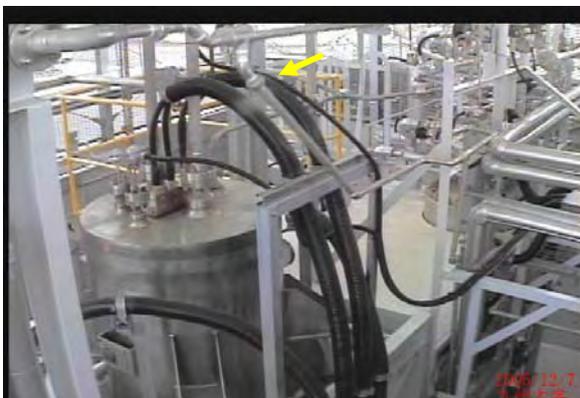
図 A9-2 13:21:29(VTR 時刻)
水素配管の継手から噴出

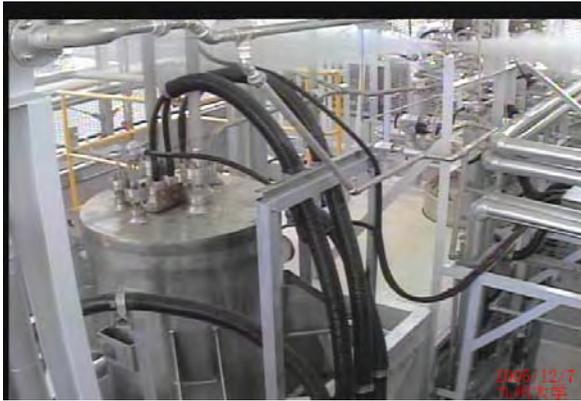
図 A9-3 13:22:10(VTR 時刻)
水素配管の安全弁元弁から噴出

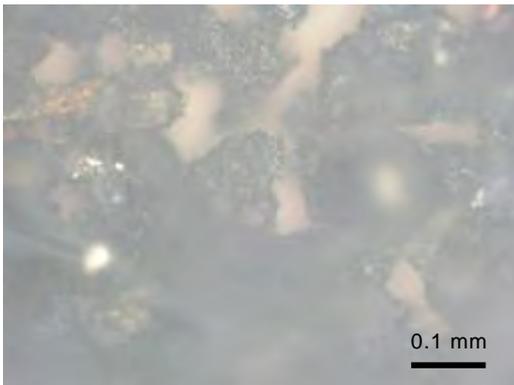
図 A10 飛散した固体の光学顕微鏡写真

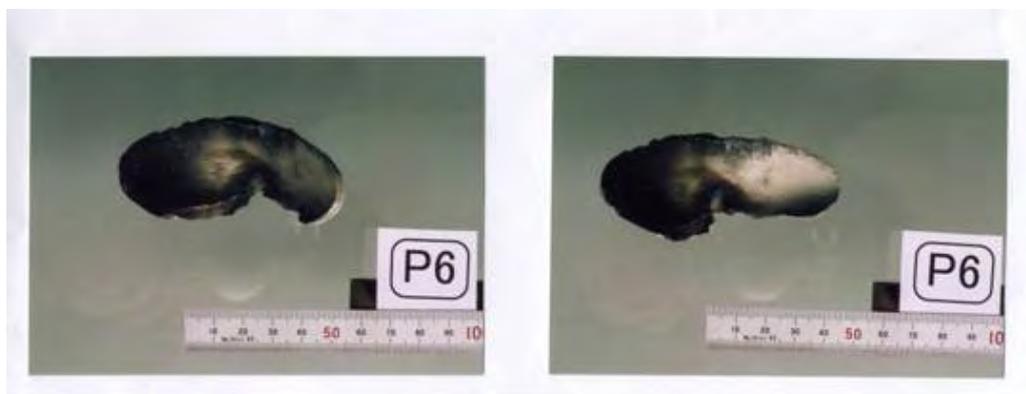
図 A12-2 上図 α 部(圧力計取付部根元)から飛散した破片の破断面は延性破壊を呈す

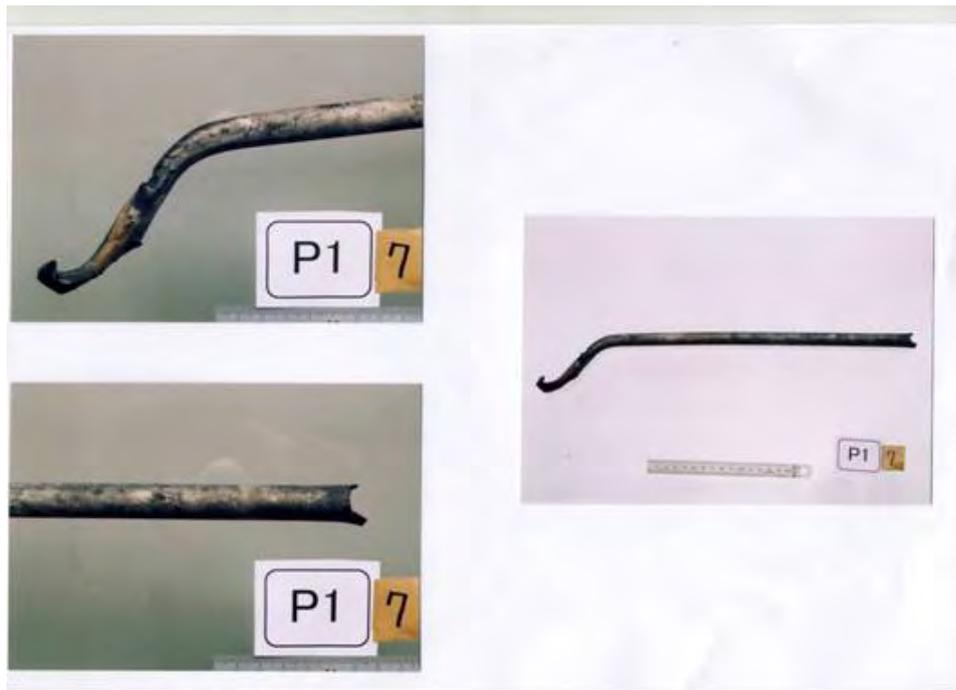
図 A12-3 上図 β 部から飛散した配管は一端の破断部で金属燃焼

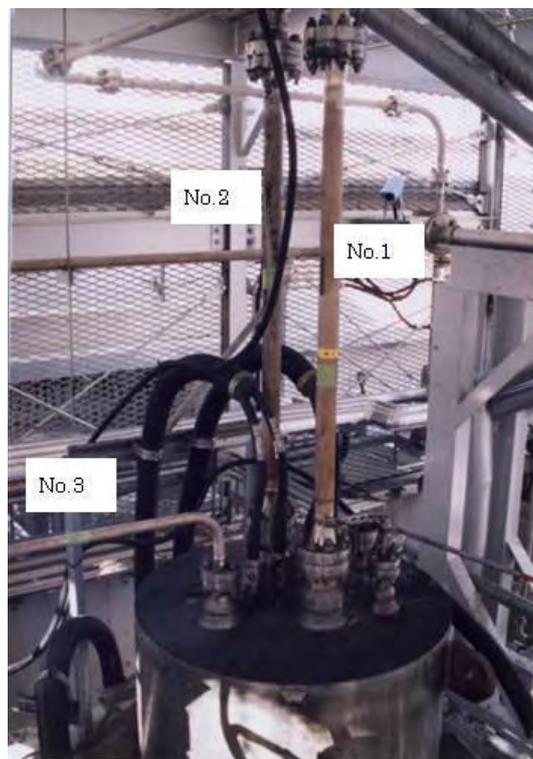
図 A13 電解セル上部の循環水配管 No.1 と No.2 が変色と変形

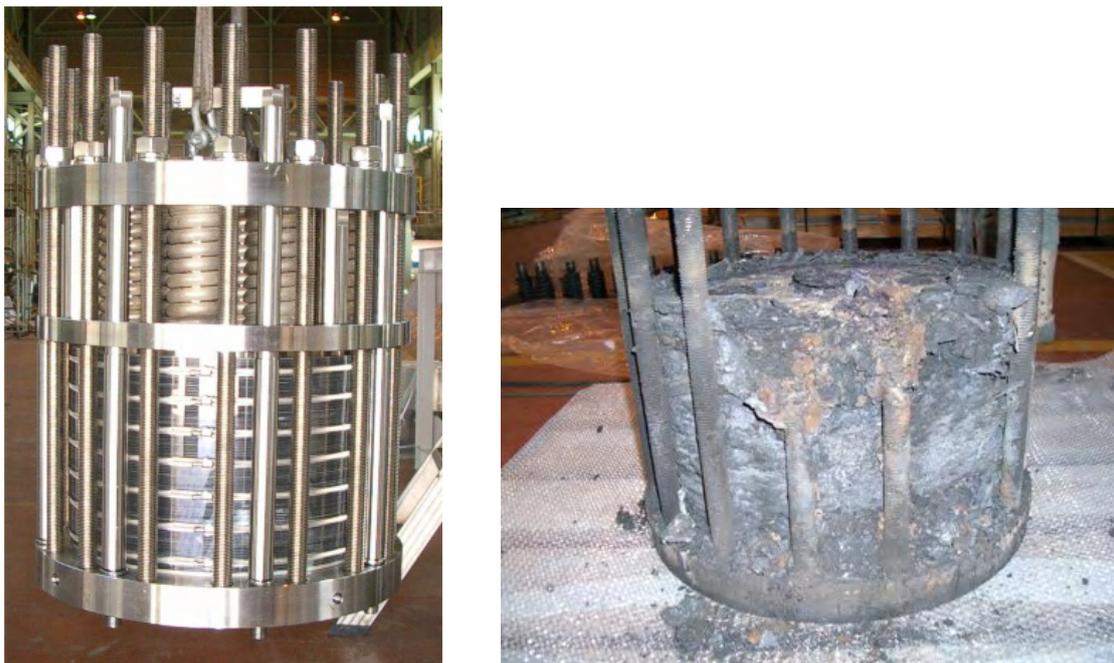
図 A15 電解セルの完成状態(左)と今回の破損状態(右)
(なお左は今回破損したものと同一物ではない)

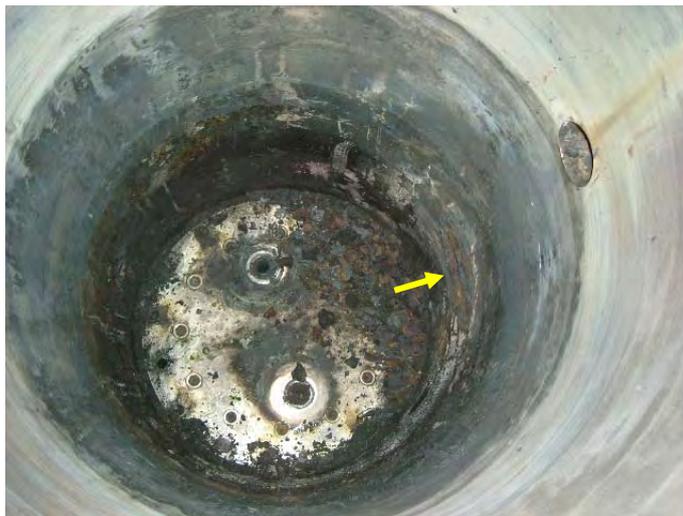
図 A16 電解セルタンク内壁: 矢印で示す位置にくぼみが見える
