事故の概要 - 第 2 版 -
(平成 17 年 12 月 26 日)

総括研究代表者 九州大学 杉村丈一

水素ステーション実証試験設備

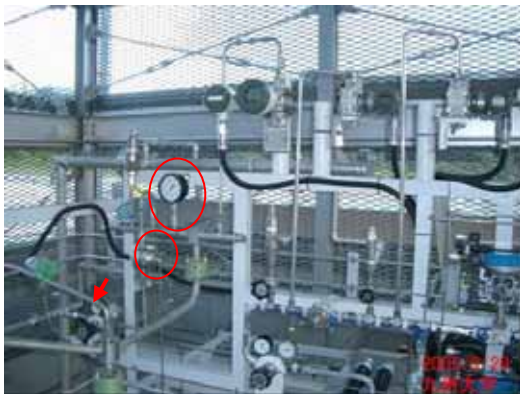
写真1 酸素分離タンク酸素放出ラインの事故前の状況： は圧力計と自動弁、矢印は配管をさす

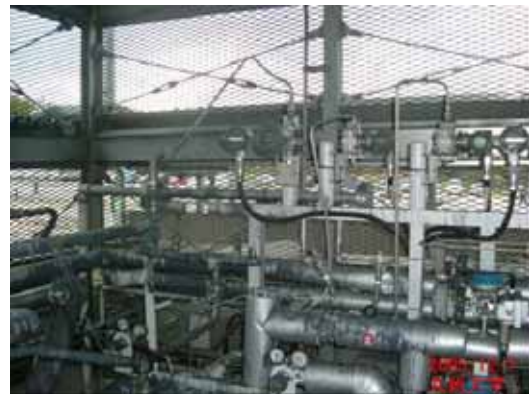
写真2 酸素分離タンク酸素放出ラインの事故前の状況：図1で示した圧力計と自動弁、矢印で示した配管がなくなっている。他にも配管の破断や欠損がみられる

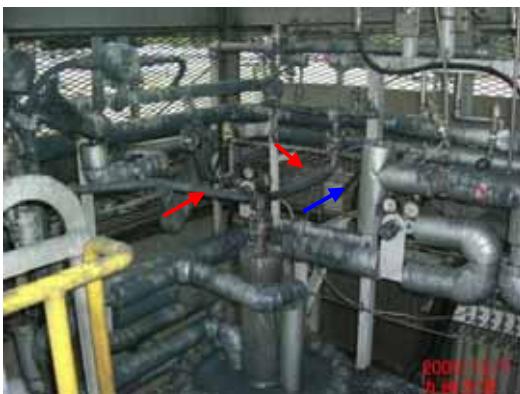
写真3 酸素分離タンク上部（写真中央下）：3つに分かれた配管のうち、左右の配管（赤矢印）には膨れがみられ、中央の配管は飛散した。青矢印で示した被覆チューブが破断。

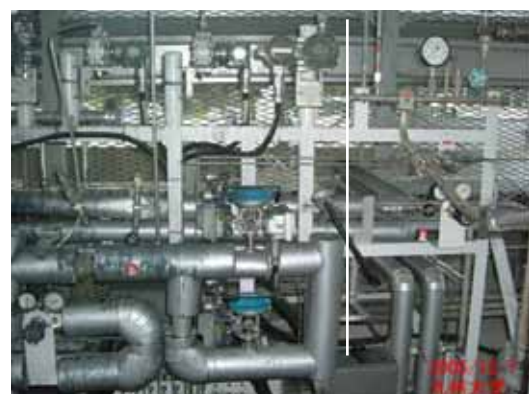
写真4 酸素放出ライン（白線より左）と水素放出ライン：被害は酸素放出ラインで顕著であることがわかる

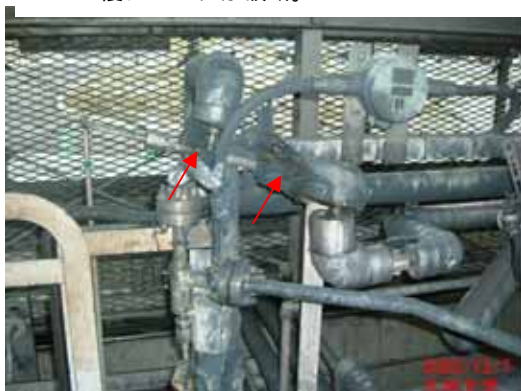
写真5 酸素放出ライン：矢印で示した保温材が裂けて飛ばされていることがわかる

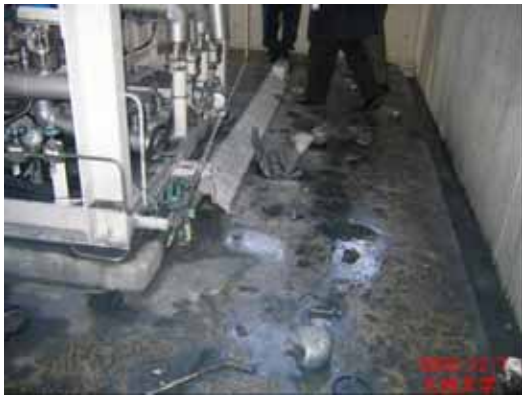
白煙は配管から噴出した水の水蒸気であり、また黒煙は配線被覆材や保温材などが焦げたためと推測されます。閃光は、配管の金属の一部が燃焼したことによる可能性があります。噴出した黒色水には炭素、酸素、フッ素、チタンなどが含まれていました（成分分析より）。

写真6 HHEG 室内西側通路に飛散した落下物と黒色の噴出水

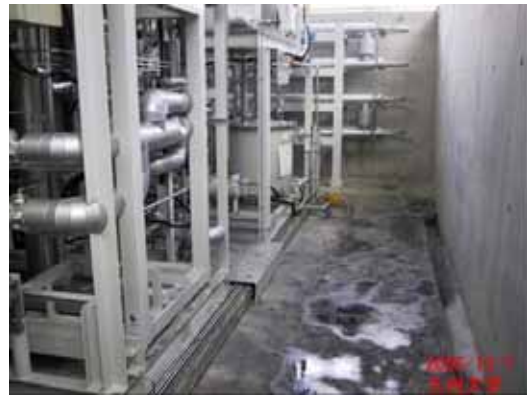
写真7 HHEG 室内南側通路に飛散した黒色の噴出水

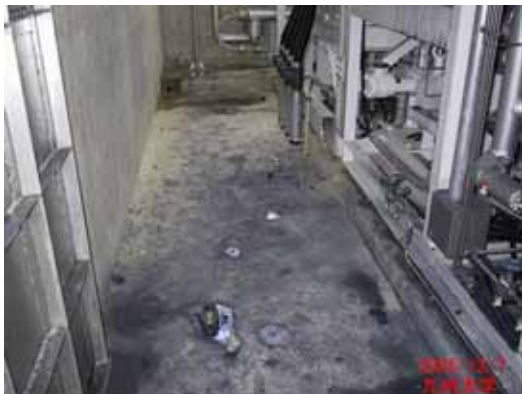
写真8 HHEG 室内北側通路に飛散した落下物と噴出水

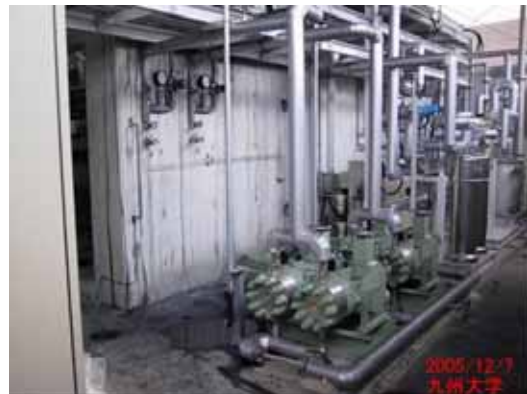
写真9 西側周辺機器室に飛散した黒色水

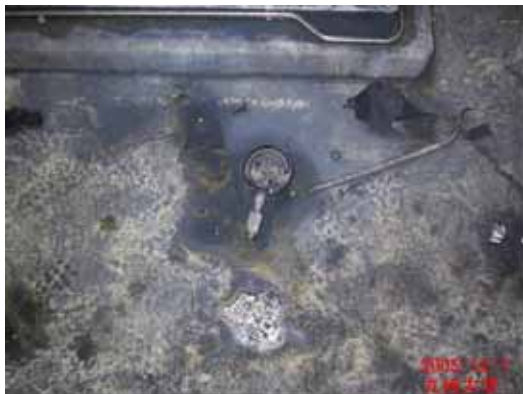
写真10 HHEG 室内に飛散した破損物：圧力計（中央）と配管（右上）

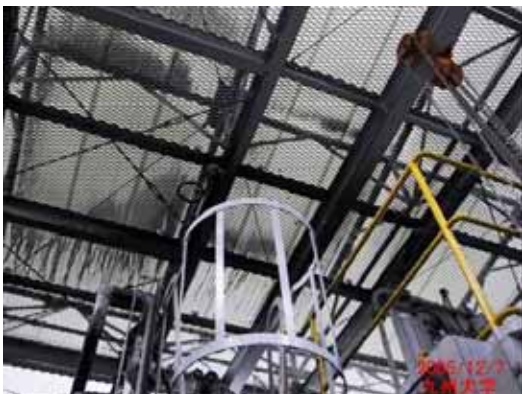
写真11 HHEG 室の天井と梁に飛散した黒色水

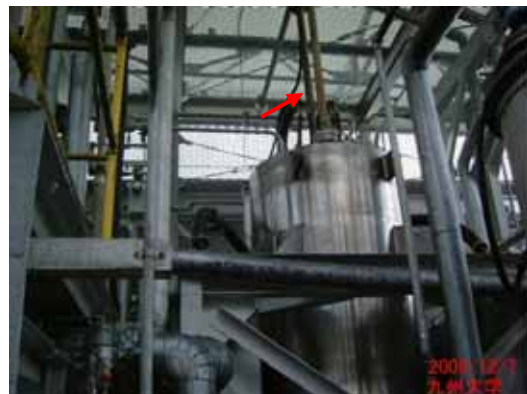
写真12 HHEG 室の南側からみた電解セルタンク：タンクは外見上損傷していないが上方にのびる水配管が変色

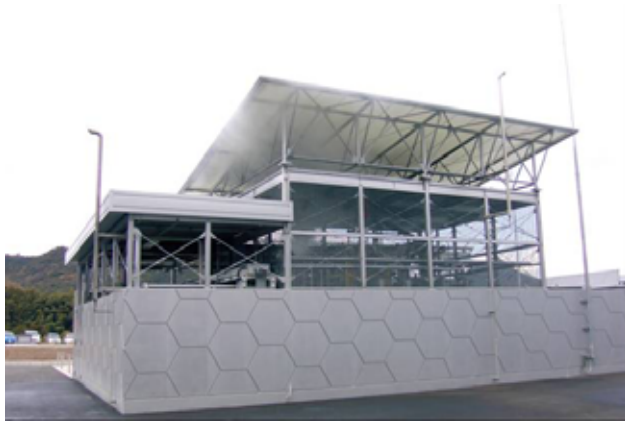
写真 13 事故直後の水素ステーション（南側より撮影）：白煙と黒煙がみえる
