旧九州帝国大学(現国立大学法人九州大学箱崎サテライト)近代建造物群について

3 旧九州帝国大学工学部本館について

4 旧九州帝国大学本部事務室棟について

5 旧九州帝国大学本部建築課棟について

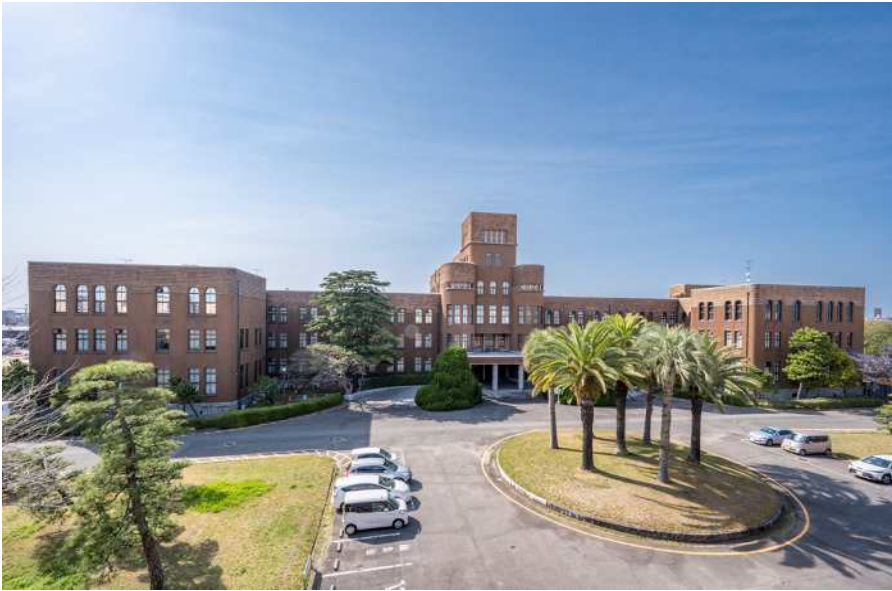
3-01

工学部本館
正面外観（東）

東の正面玄関を軸とし、北と南にそれぞれ左右対称に翼部を延ばす構成となっている。

中央にそびえる展示塔、その両脇を固める半円筒状の塔屋、それよりやや低く水平に左右対称を守る研究室や事務諸室、翼部両端はT字形に突出する。展示塔の背後、西側に大講義室が控える。

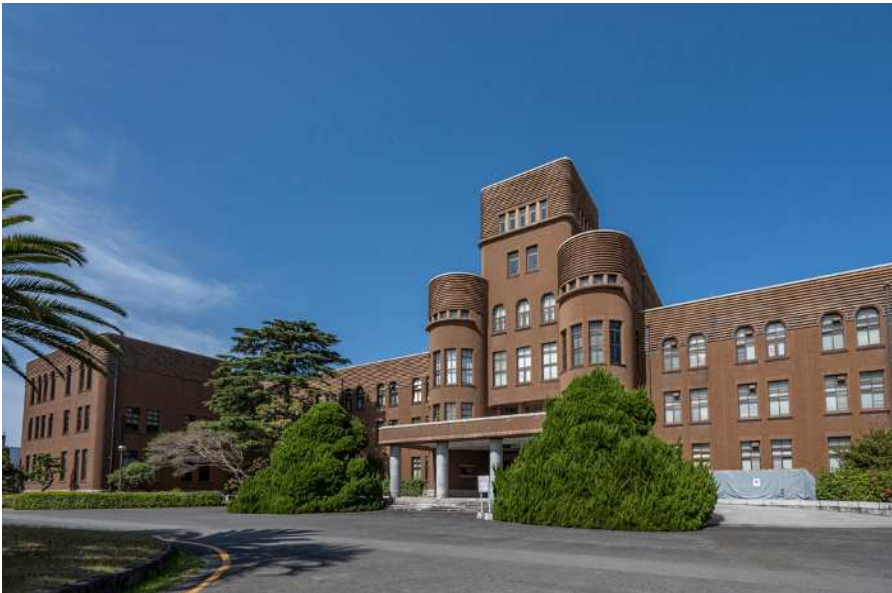
3-02

工学部本館
正面外観（東）

軒には役物のテラコッタを鏝張りした蛇腹が周り、壁面はタイル張りとしている。タイルの形やその割付にも配慮し、その出隅や窓周りには役物を使用するなど技術の高さを示している。

上部がテラコッタタイル、下部が当時流行したスクラッチタイル。

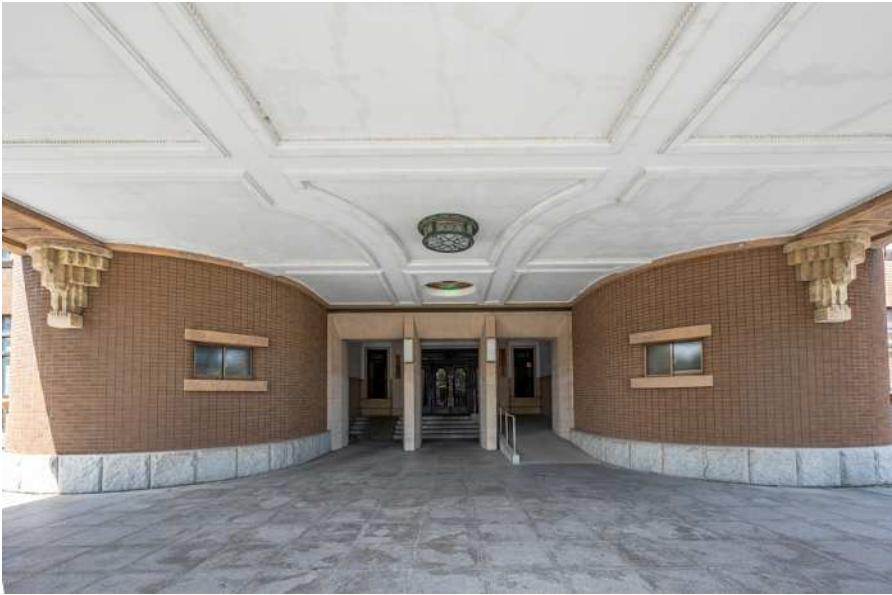
3-04

工学部本館
正面玄関ポーチ

広い車寄せを持つ玄関ポーチは特に見所が多い。

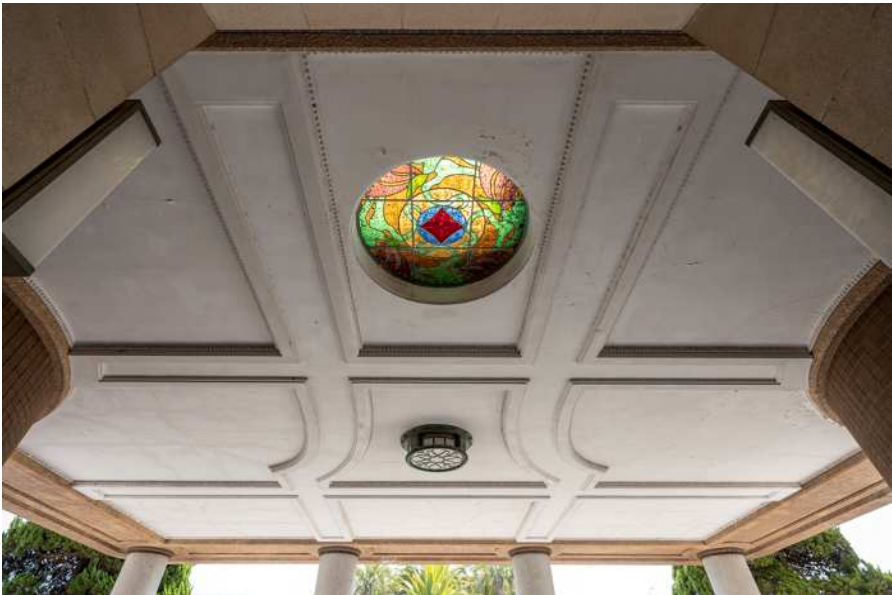
3-05

工学部本館
正面玄関ポーチ天井部

庇を支える最前列の白い4本の円柱はその柱頭に丁寧な紋様を刻む。

庇の漆喰天井はレリーフで文節され、青銅の灯火と円形のステンドグラスが埋込まれている。

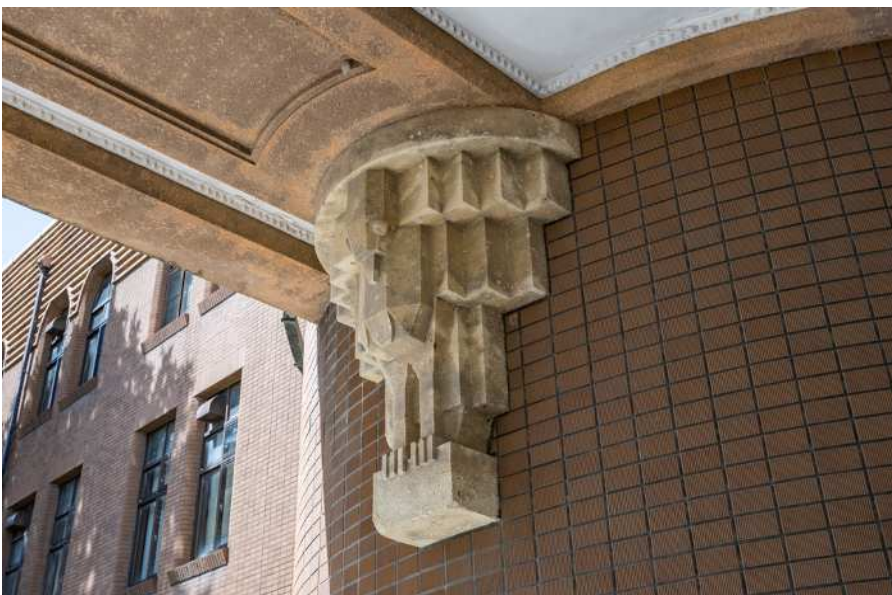
3-06

工学部本館
正面玄関ポーチ両脇装飾

玄関ポーチ天井を両脇から支える持送りは、大きなコンドルを模した勇壮なデザインである。

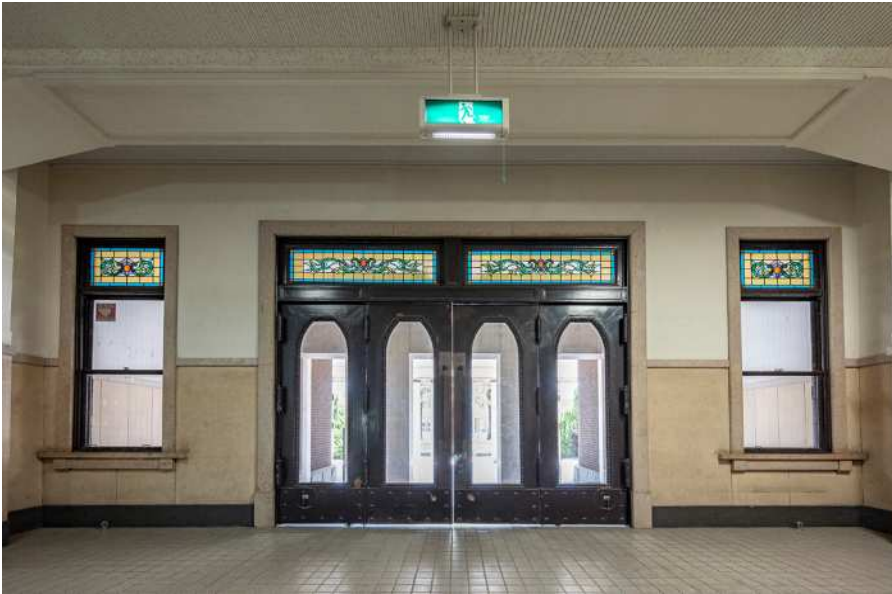
3-07

工学部本館
正面玄関（内部より臨む）

玄関扉の幕板には彫刻が施され、欄間には植物をかたどったステンドグラスを飾る。

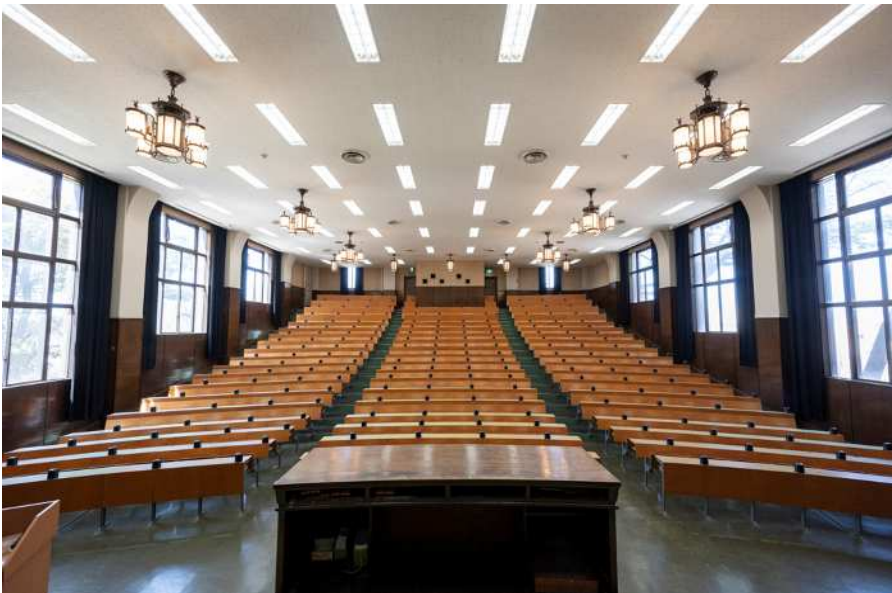
3-08

工学部本館
1F大講義室（演壇より臨む）

大講義室は緩やかな二次曲線を描いて約400席の聴講席が広がる。後方の四角い小窓の先は映写室。壁面の押え金物や飾り鋸など細部にも意匠性がある。

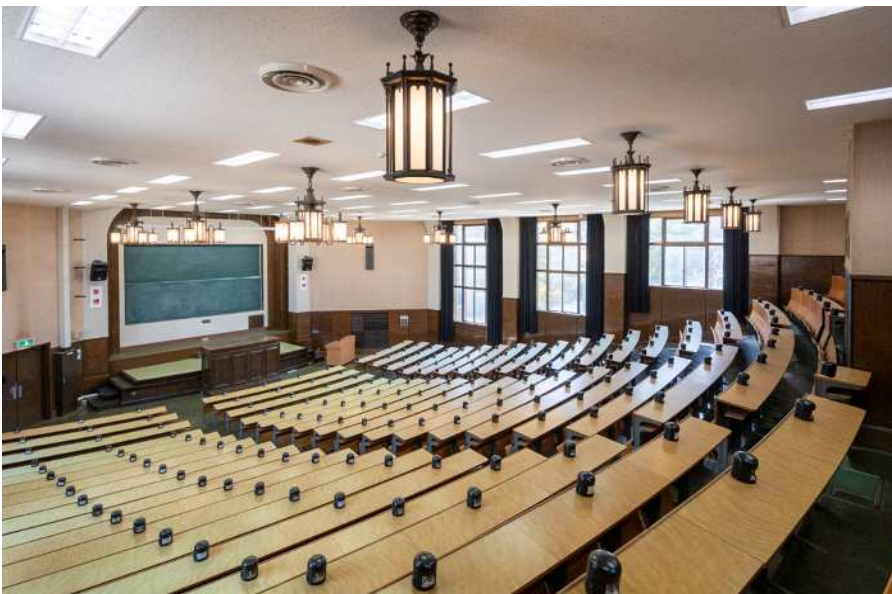
3-09

工学部本館
1F大講義室（後方より臨む）

当時の意匠のままのアンティークな照明に包まれ、谷底に位置する堂々たる黒板に全ての視線が集中する。照明は当時の精巧なデザイン画が残されている。

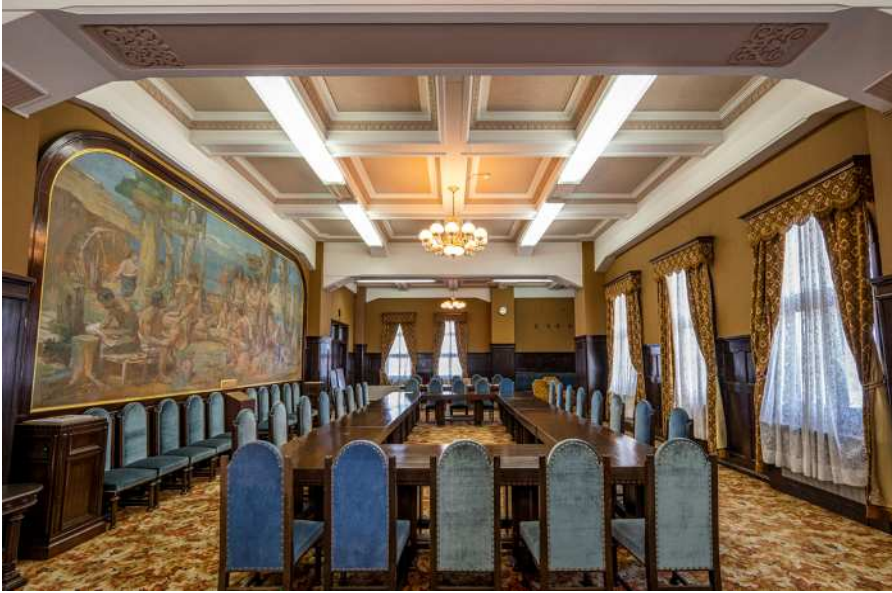
3-10

工学部本館
4F会議室(南から北を臨む)

床は絨毯を敷き詰め、大阪三越の揃えた見事な椅子や机が並び、豪華なシャンデリアが照らす。照明は後世に取替えられたもの。

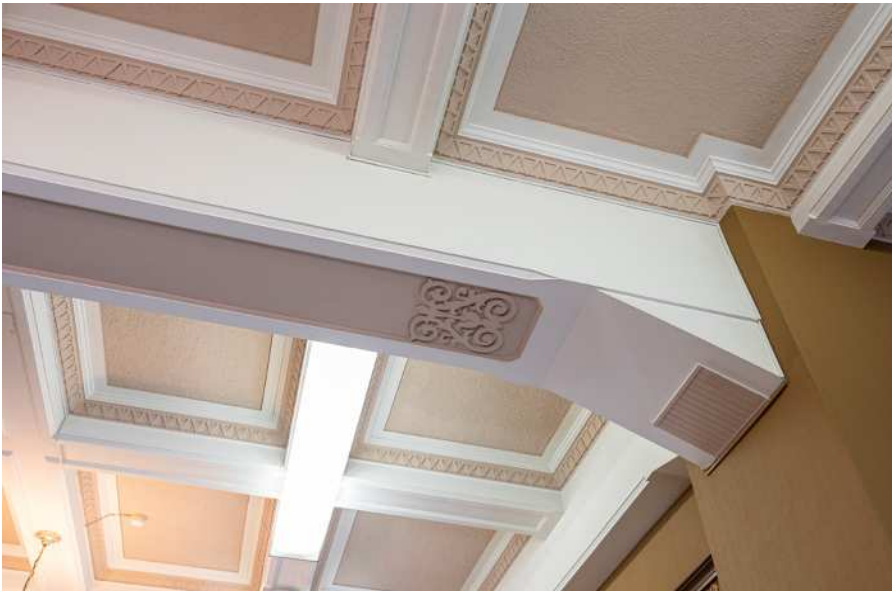
3-11

工学部本館
4F会議室 梁型レリーフ

天井と梁下面是優美な浮き彫りを飾る。

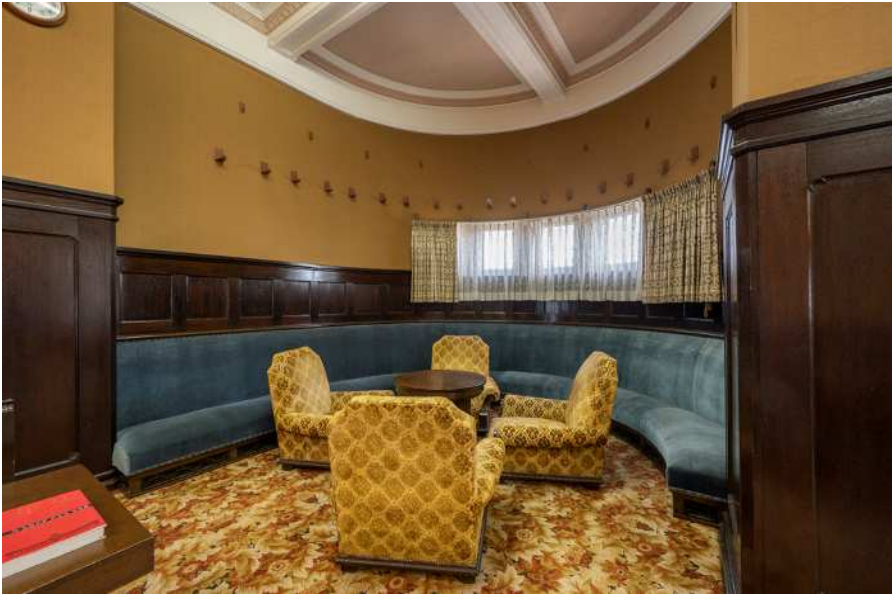
3-13

工学部本館
4F会議室 北側半円部

半円状の造作椅子の蹴込み板には暖房が設置される等の工夫が凝らされている。

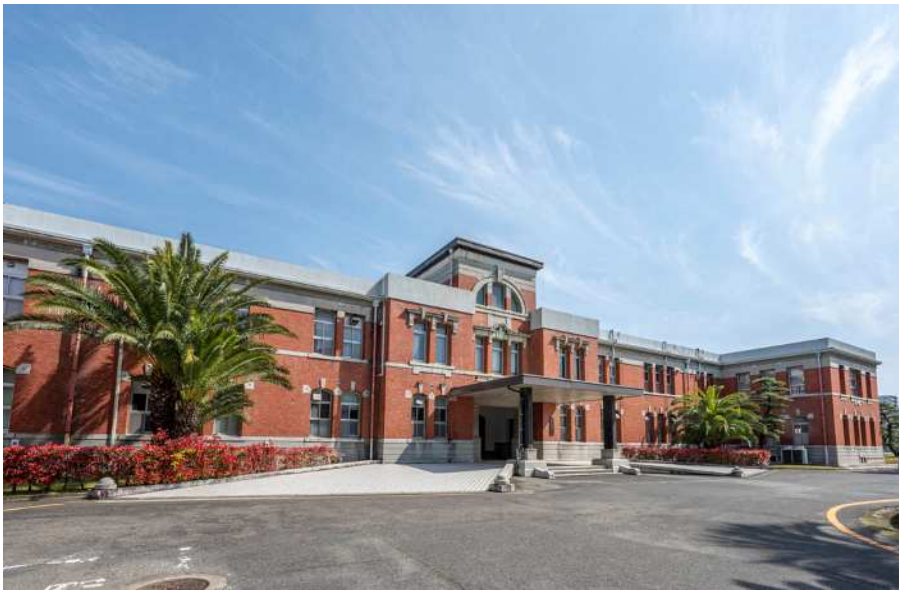
4-01

本部事務室棟
正面外観（西）

正面中央西側に玄関、南北に均等に棟を配し、その端部には東西に翼を設ける。2階南側と1階は主に職員事務室として使用されてきた。南北端部には階段と通用口を設ける。

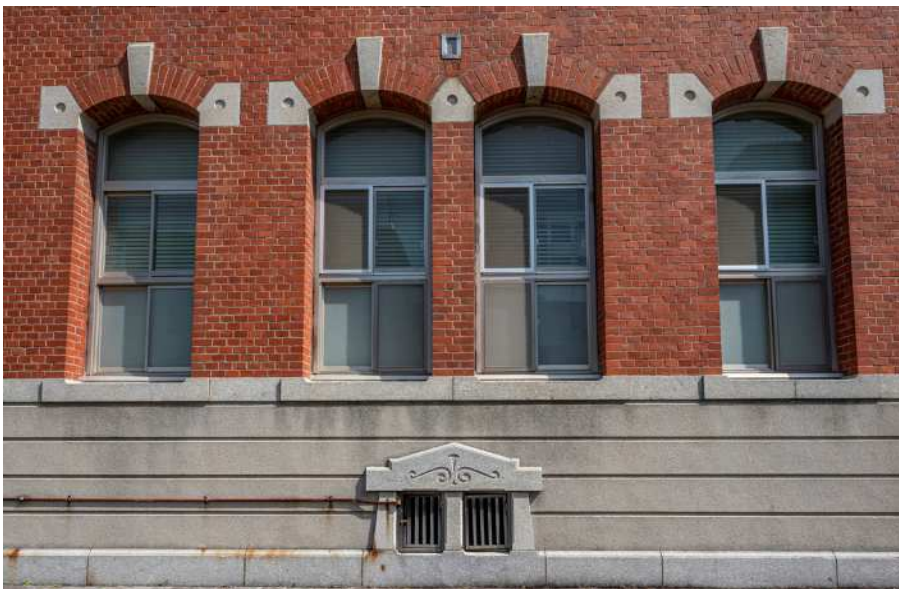
4-02

本部事務室棟
正面南翼 窓周り・空気抜き

煉瓦造の赤い壁に窓台、アーチのキーストーン、木製格子が嵌められ石にレリーフを施した床下空気抜きを設ける。

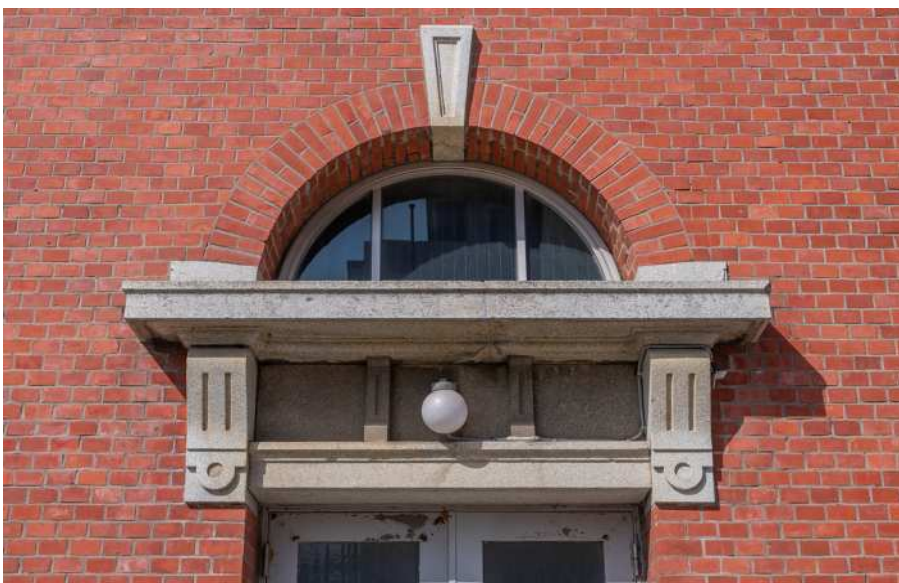
4-03

本部事務室棟
北側通用口上部

所々に過剰・時代錯誤的と思える石造の意匠が見られるが、これは1914(大正3)年に建設されのちに火事で焼失した旧工科大学本館の旧観を復すよう部材を転用して作られたためと思われる。

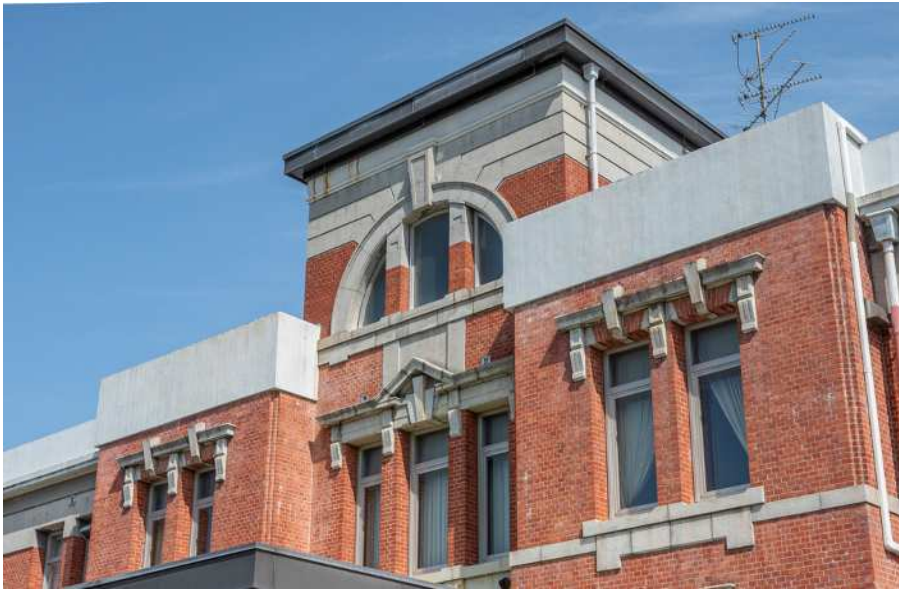
4-04

**本部事務室棟
正面中央塔屋**

全体的に装飾的要素が少ないながらも、中央部塔屋の三分割されたルネット窓と2階上部の幅広いバンドコースに洒脱さを感じられる。

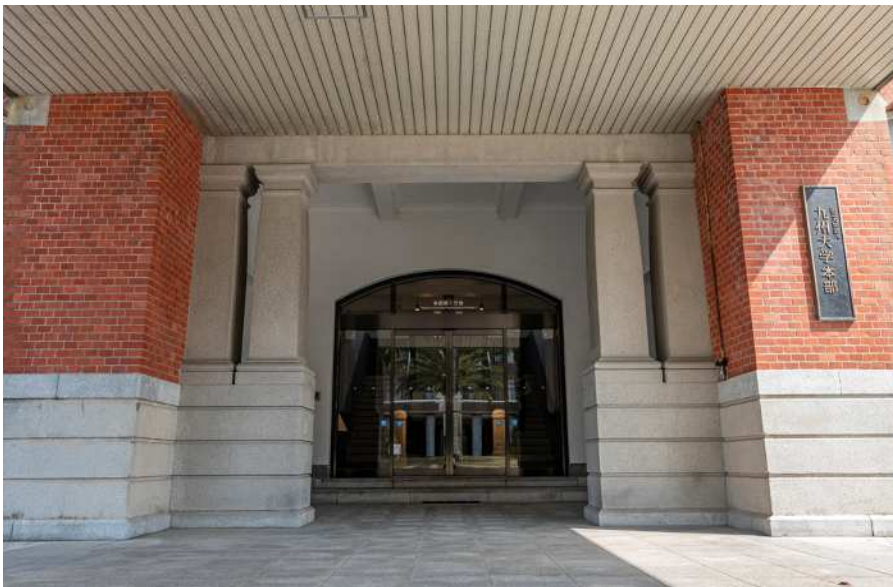
4-05

**本部事務室棟
正面玄関ポーチ**

玄関ポーチにはエンタシス風に孕んだ花崗岩の角柱が並ぶ。

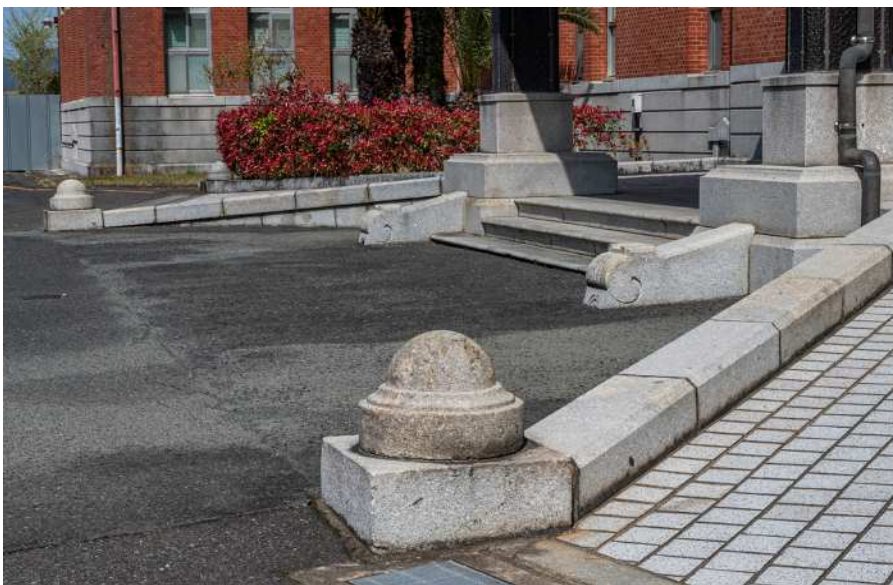
4-06

**本部事務室棟
正面玄関ポーチ車寄せ**

玄関前に設けられた車寄せは、場所によって人造石、花崗岩、ブロック等を分けて使用された。礎石飾りの白い石細工が適度なアクセントを与えている。

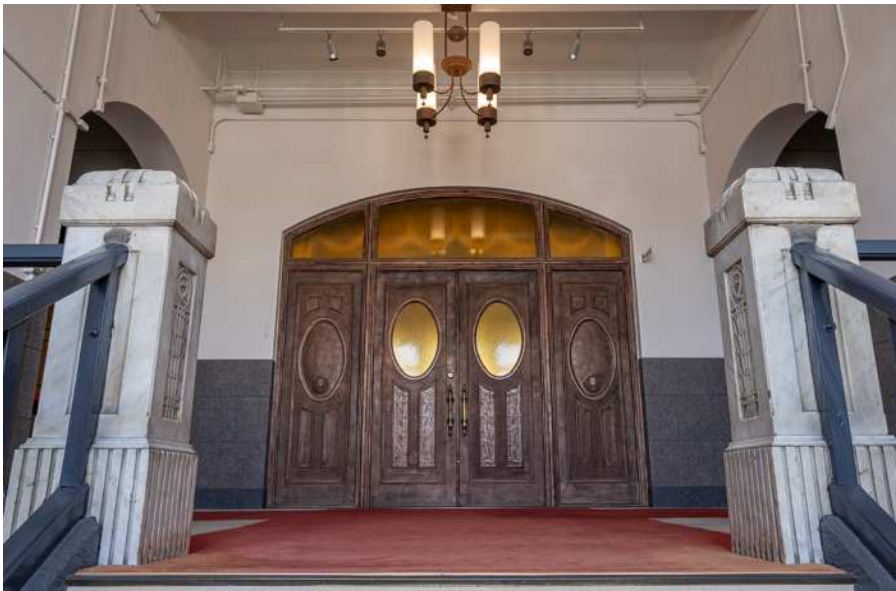
4-10

本部事務室棟
2F 特別応接室 正面扉

中央階段を昇り正面に位置する特別
応接室。扉は1968(昭和43)年の改修
である。

北側(写真右手)のステンドグラス付
きの扉を開くと、赤い絨毯敷の回廊の
先に役員室が並ぶ。2F通路扉のステ
ンドグラスや階段吹抜部分の照明など、
のちに改修された部分も意匠に凝った
ものが多い。

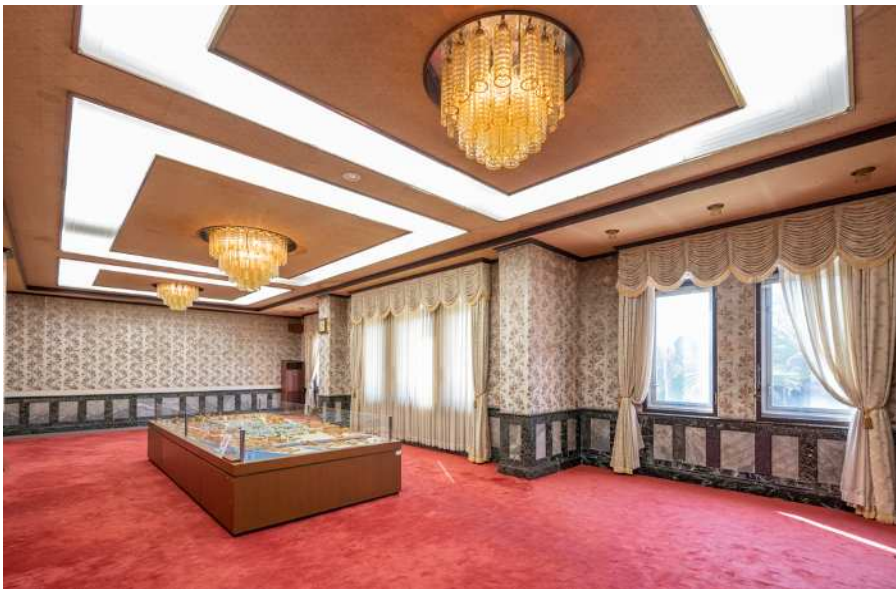
4-11

本部事務室棟
2F 特別応接室

圧巻の豪華さを誇る特別応接室。
壁紙や照明が1968(昭和43)年に改修
される以前は、天井は漆喰塗りで、
より高さのあるものであった。

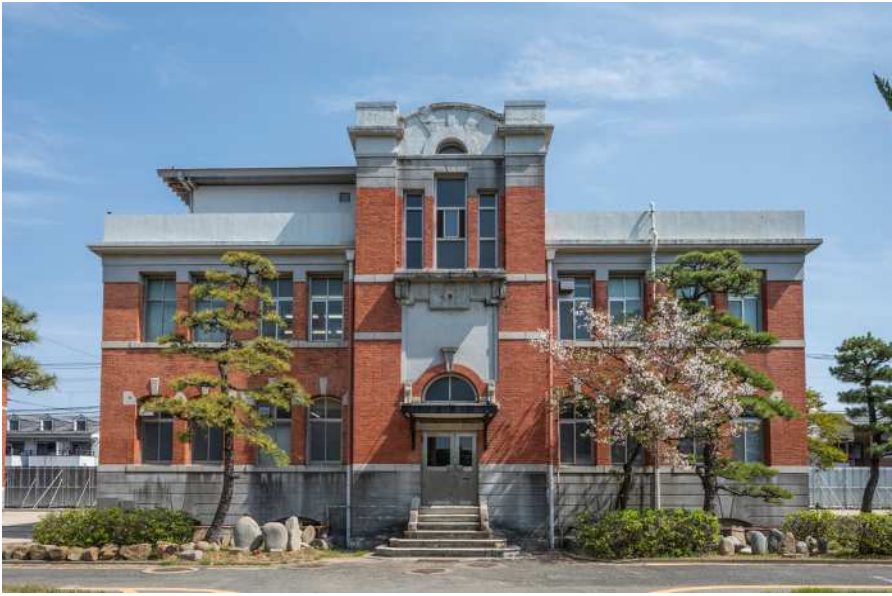
5-01

**本部建築課棟
正面外観（西）**

1階窓をセグメンタルアーチ、
2階窓を角形の縦長窓で整然と
並べ、これらのデザインは隣に
並ぶ本部事務室棟と揃えてあり
一体感がある。雨樋など管類も
煉瓦に合わせた赤色で塗られて
いる。正面玄関上や半地下の半
円窓は、大正後期に隆盛した表
現派の影響を受けているとも言
える。

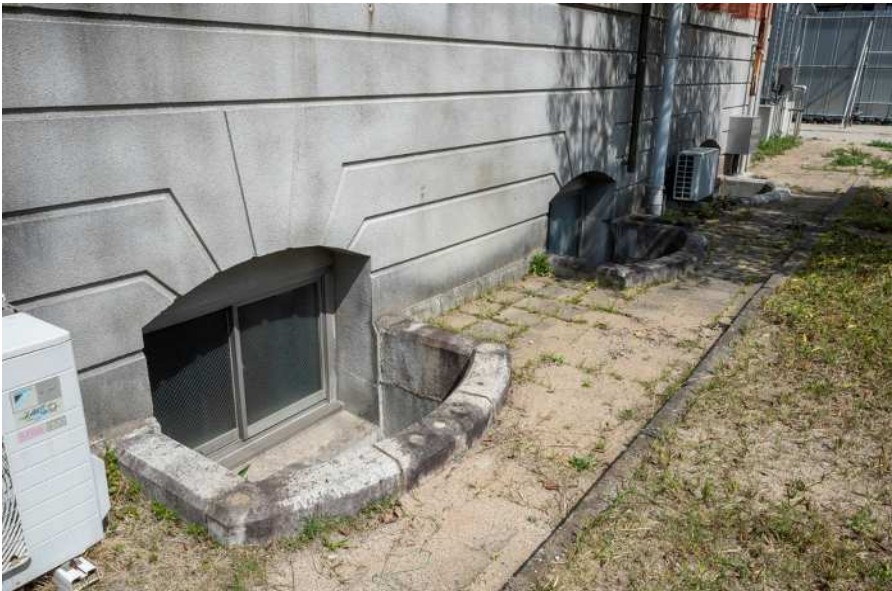
5-02

**本部建築課棟
半地下窓（南）**

建物の四周は空堀が設けられ、
半地下の半円窓及びそれを囲む
石造のレリーフがアクセントと
なっている。

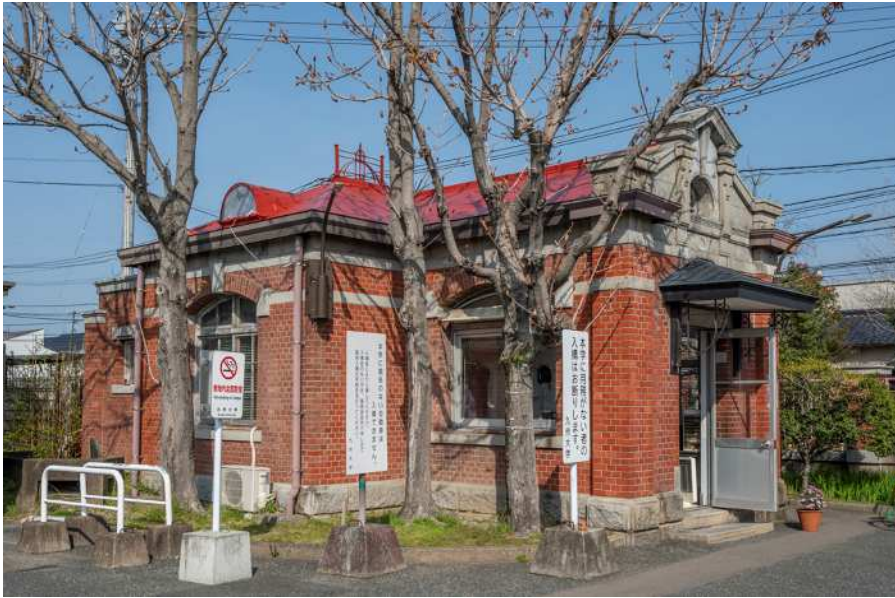
6-01

門衛所 外観（西）

東西の棟には半円と直線が組合せられた金属製棟飾りを有し、正面以外の4か所に半円状のドーマーを配する。ドーマーのうち東側の二つのみ木製ガラリが残されている。

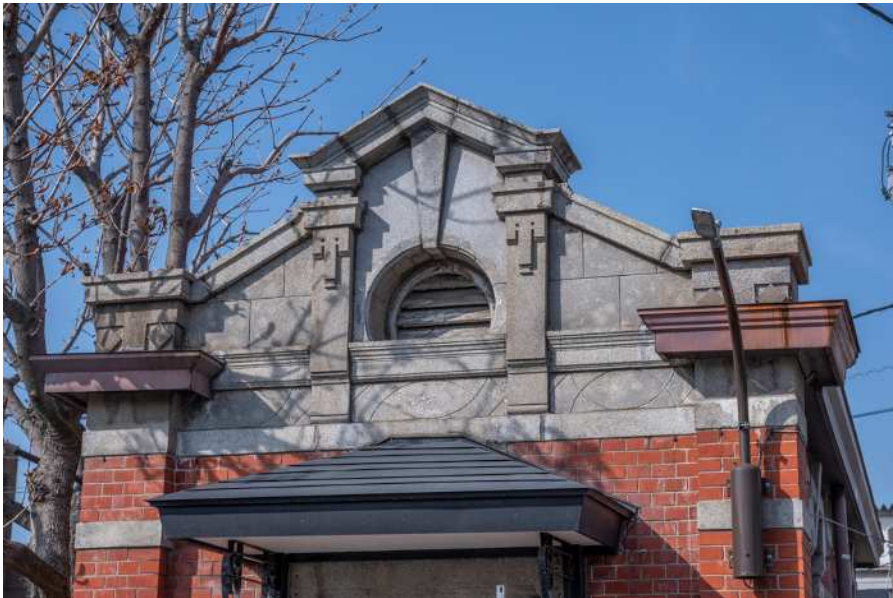
6-02

門衛所 玄関上破風

玄関上のブローケンペディメント(※)に意匠が集中しており、人造石に幾何学的な模様が施され、その中央に木製ガラリを嵌めたルネット窓が存在する。

※…西洋建築における一部欠けた切妻屋根の妻側屋根下部と水平材に囲まれた三角形の部分。日本建築の「破風」に該当。

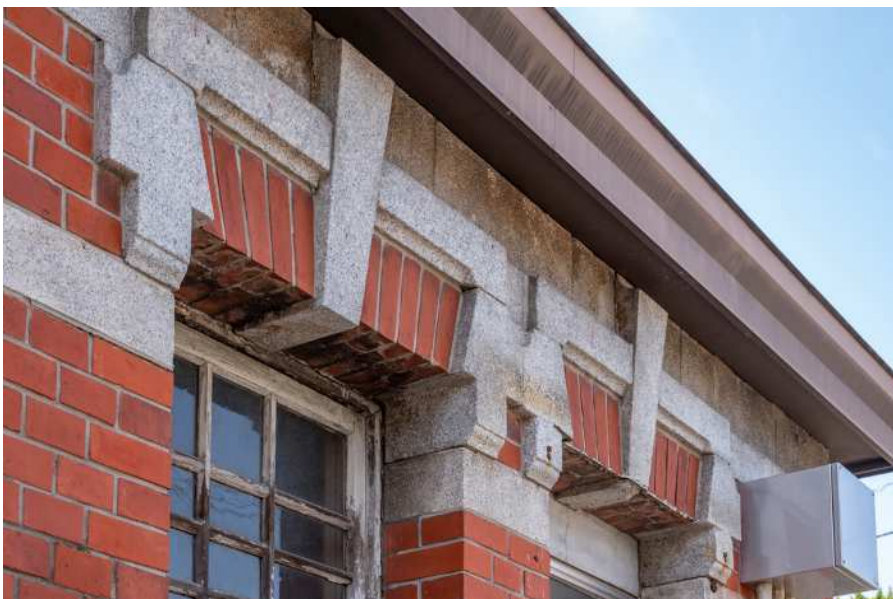
6-03

門衛所 東側窓キーストーン

曳家により建物の向きが変わったため、道路や民家に向けた側の外壁により高い装飾性が認められる。窓枠は建設当初の木枠が一部残存する。

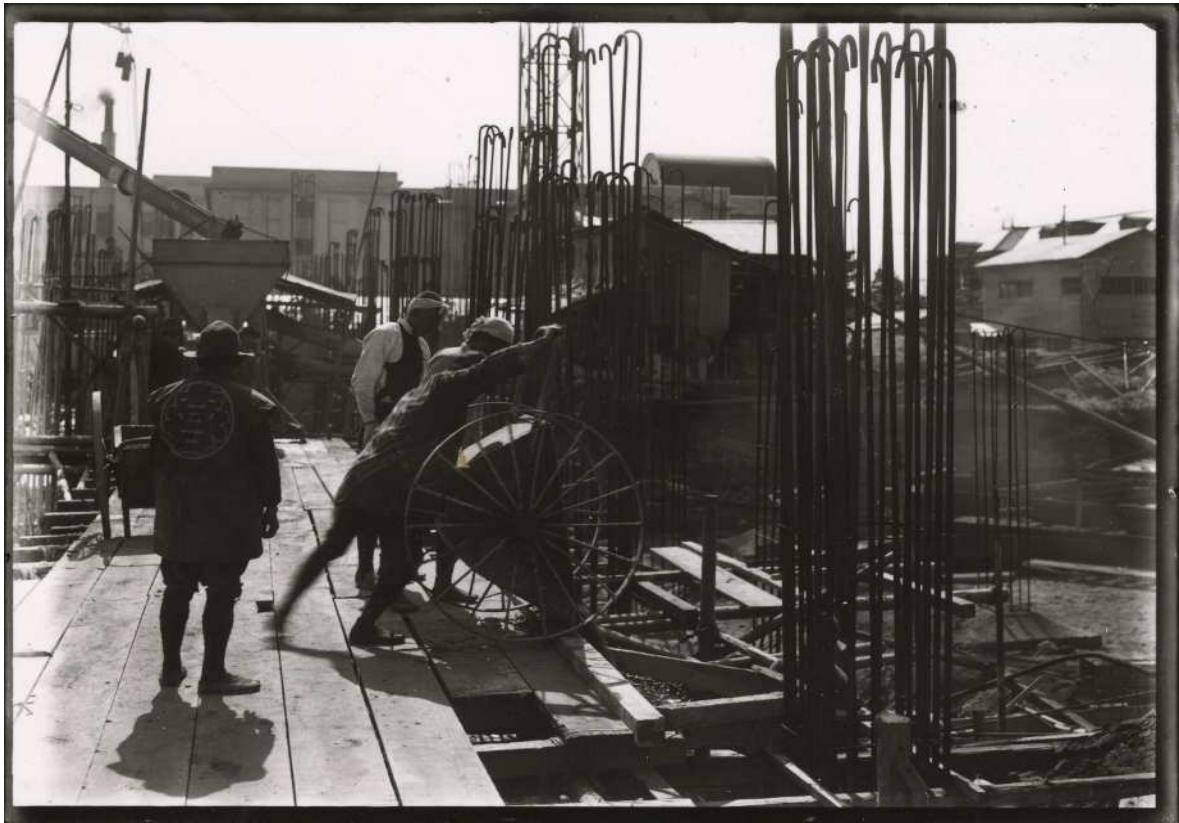
資料3 撮影時期不明 工学部本館建設中写真 【九州大学大学文書館所蔵】

建造物だけでなく設計図面、仕様書、入札記録や写真などの当時資料が多く保存されており、年表や年史などにまとめられていることも評価に値する。建設中の鉄骨の組み立ての様子が写真に残されており、付属する貴重な記録として評価できる。改修の記録からは、女子学生の増加や大学紛争の激化など様々な時代背景も読み取ることができ、まさに福岡、あるいは九州、さらに日本の近代化の歴史を物語る建造物である。

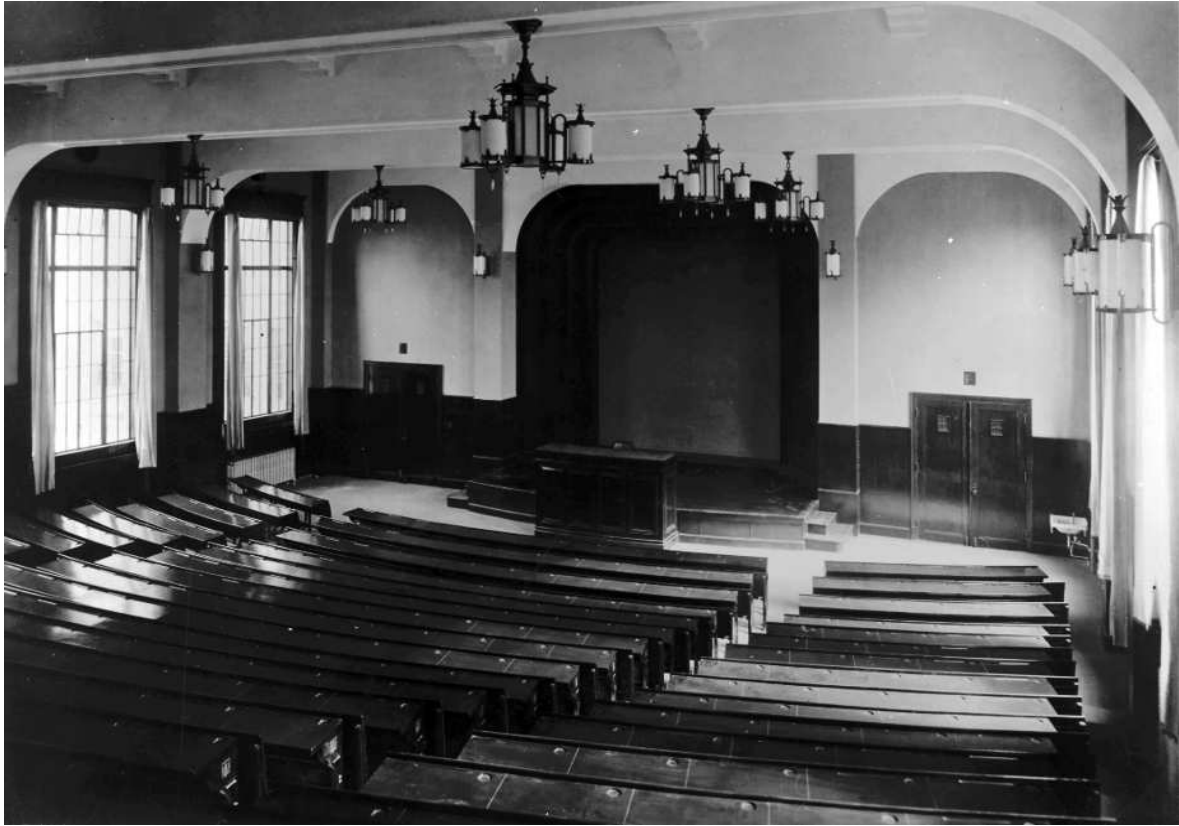
資料5 昭和期戦前撮影 工学部本館大講義室写真 【九州大学大学文書館所蔵】
昭和33年の天井張替工事以前は、さらに高さのある大空間であった。

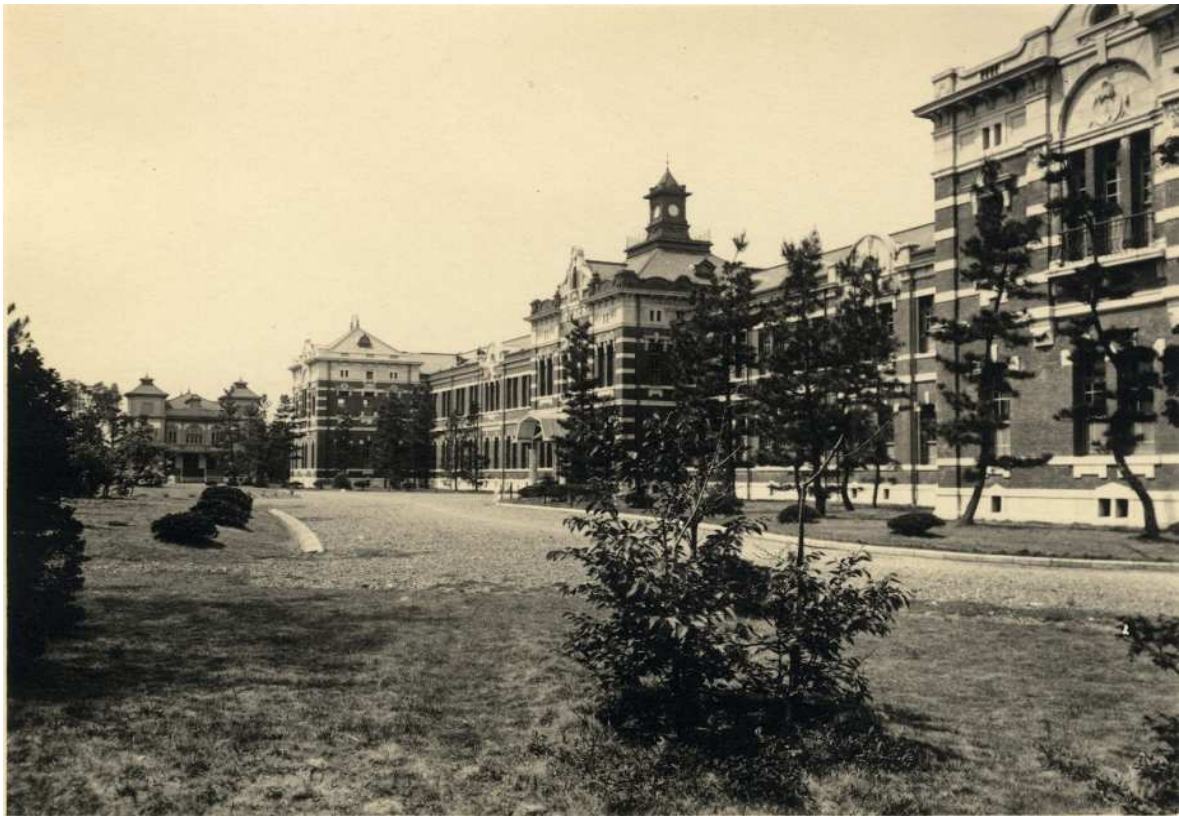
資料8 撮影時期不明 工科大学本館写真 【九州大学大学文書館所蔵】
大正12年に焼失したかつての工科大学本館。窓周りの装飾など石造りの部分を中心に、
本部事務室棟及び本部建築課棟へその意匠が引き継がれていることが見てとれる。

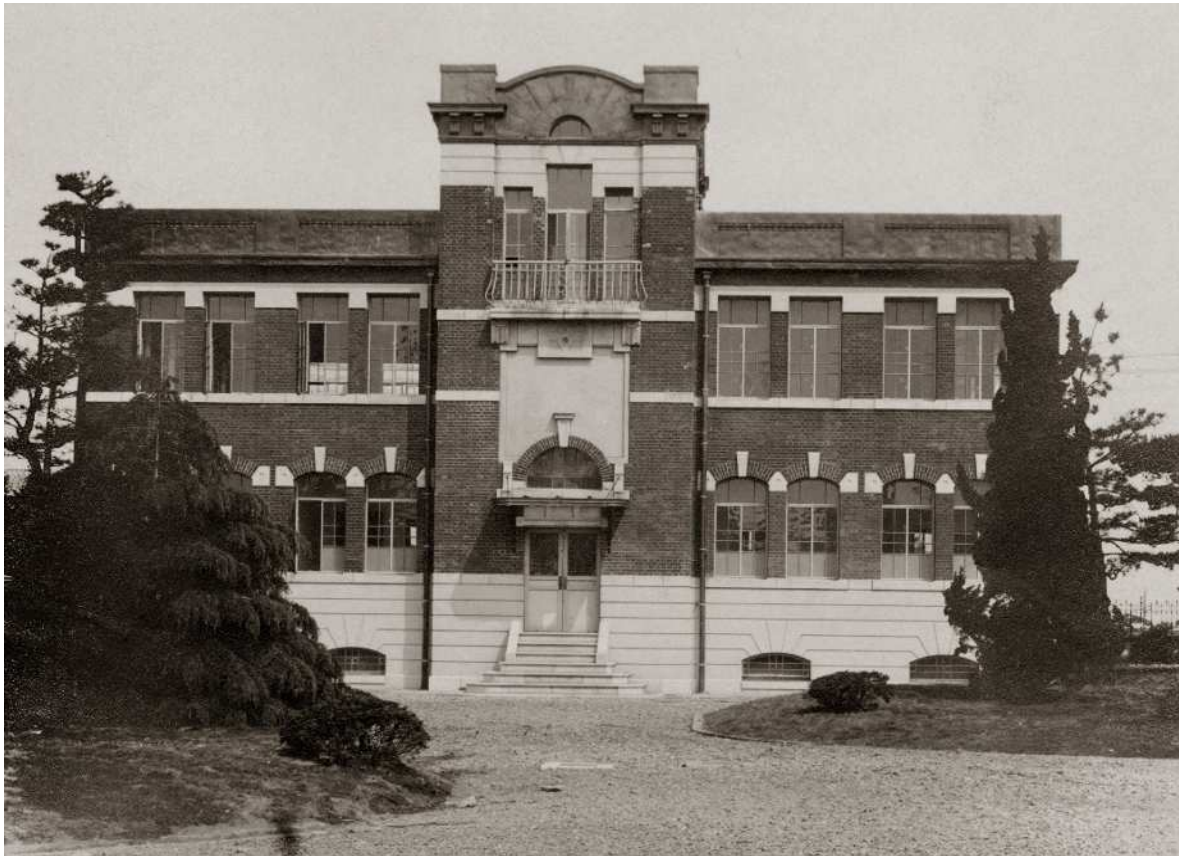
資料10 大正14年撮影 本部建築課棟落成直後写真 【九州大学大学文書館所蔵】
 パラペット（屋上外周立上り）、バルコニー、玄関庇などはのちに改修され意匠が変更された。

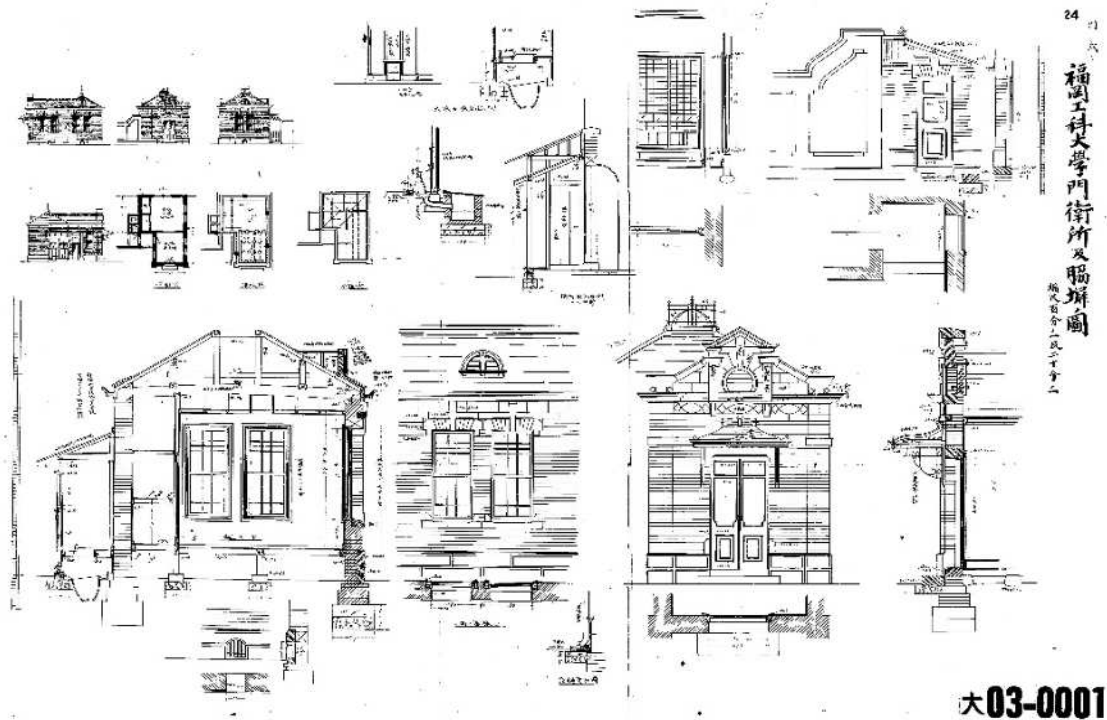
資料13 大正3年 福岡工科大学門衛所及脇塀ノ図 【九州大学大学文書館所蔵】
 現在とは便所の位置等が異なる。
