令和7年9月19日

海上保安庁

## 輪島港における昨年9月の奥能登豪雨の影響が明らかに ～九州大学等の研究グループとの共同解析を実施～

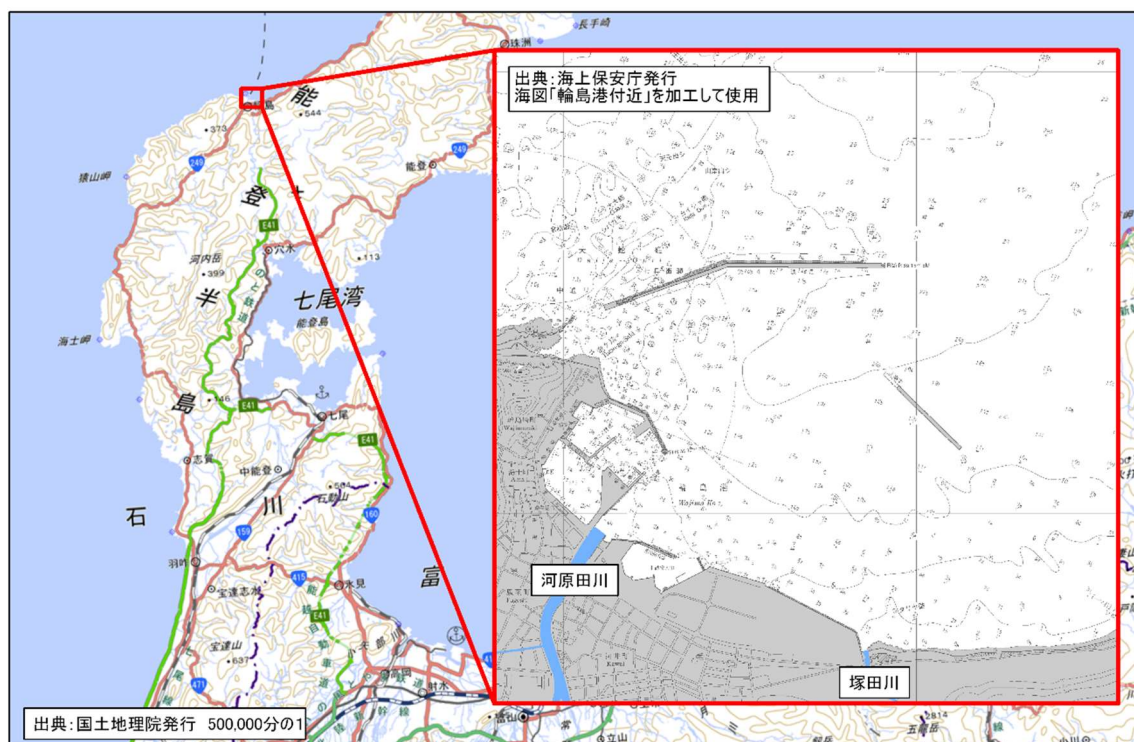
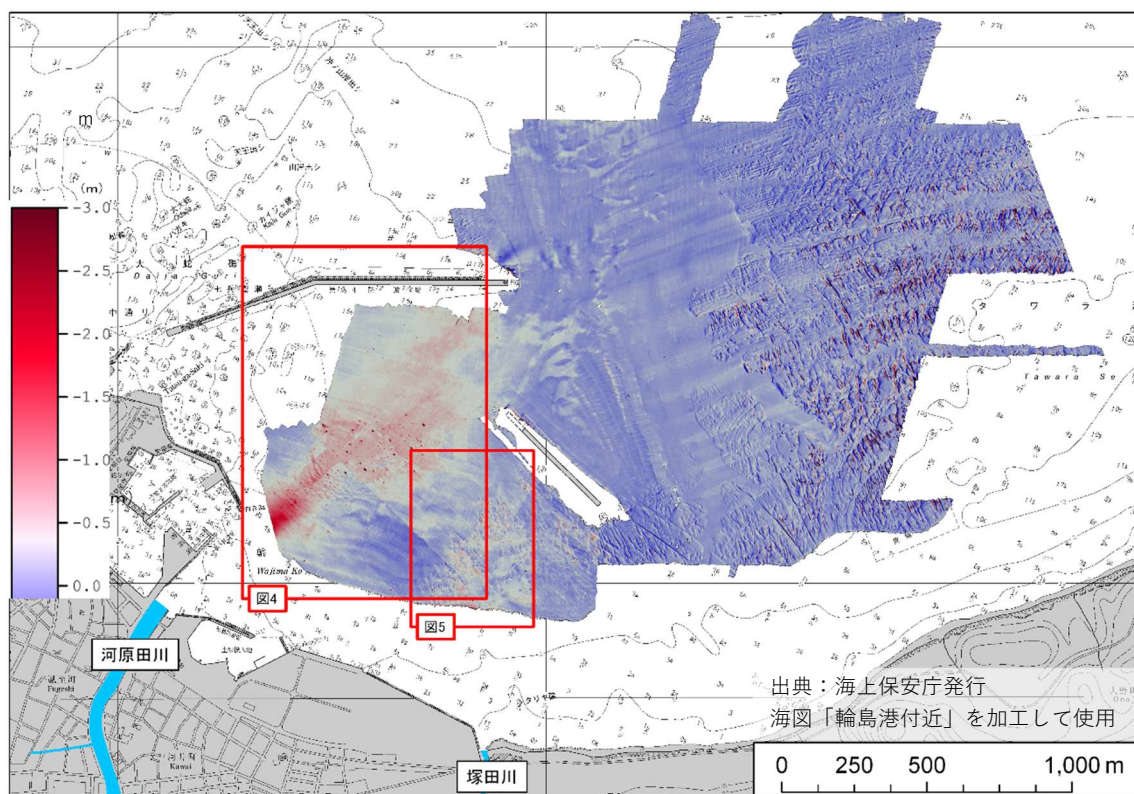
海上保安庁海洋情報部は、九州大学浅海底フロンティアセンター、(株)ワールドスキャンプロジェクト、広島大学、金沢大学と連携し、石川県輪島港の水深データを解析した結果、昨年9月に発生した奥能登豪雨により、輪島港の防波堤内で土砂が広範囲に堆積し、水深が最大1.8m浅くなっていることが分かりました [\(図1\)](#)。
