九州大学水素ステーション事故調査  
中間報告書（第2報）

要約版

平成19年2月6日

九州大学水素ステーション  
事故調査委員会

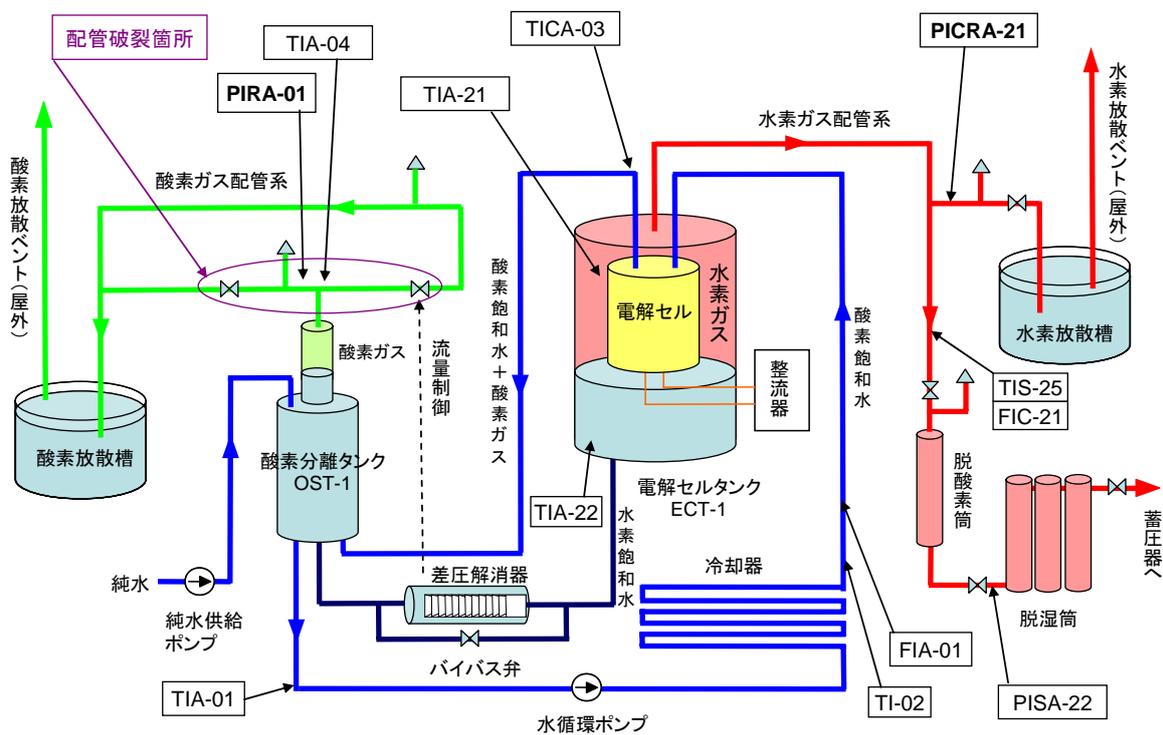
図2 HHEGの概要及び温度と圧力の測定箇所

図2に HHEG の概要を示す。図中、赤色が水素の配管、緑色が酸素の配管、青色は循環水、紺色は差圧検出用の水の配管を表す。固体高分子膜を用いた電解セルに水と電気を供給すると水の電気分解によって水素ガスと酸素ガスが発生する。これを閉じたタンク(図2中「電解セルタンク ECT-1」)内で行うと、ガスの圧力は上昇する。必要な圧力 40MPa (約 400 気圧) に達したところで、水素ガスを外部に取り出してやれば、コンプレッサーを使わずに高圧の水素ガスを得ることができる。一方、発生した酸素ガスは水に運ばれ、もうひとつのタンク(図2中「酸素分離タンク OST-1」)を通して大気に放出される。電解セルの固体高分子膜は水素側と酸素側の圧力差が大きくなると壊れてしまうため、常に二つのタンクの圧力差を差圧解消器で検知し、取り出す酸素の量を調整しながら圧力バランスをとる点が HHEG の特長である。

(4) 電解セルの異常反応によって、高温、高圧が発生し、水素配管、酸素配管において安全弁が作動した。これにより圧力は一旦降下したが、電解セルの反応が続いたため再び系全体の圧力が上昇した。一方、電解セル異常が生じた直後から、反応生成物と電解セルの破壊で生じた破片、及び水素が循環水に運ばれ酸素分離タンクに達し、さらに安全弁に至る酸素配管にまで到達した。これらが酸素雰囲気中で燃焼することにより局所的な過大圧力を発生し、さらには圧力波が、先端が閉じた配管内に伝わり急激な圧縮を生じて局所的な過大圧力を発生し、酸素配管の延性破壊をもたらした。

(5) HHEGは電解セル内の差圧を一定範囲内に制御する機能をもつが、急激な圧力上昇を避けられなかったことにも今回の配管の破壊の原因の一端があった。循環水配管には圧力の解放機構がなく、水素ガスと酸素ガス配管の安全弁は圧力が降下したため一旦閉止したと推定され、その後も引き続いて電解セルの異常反応が継続したために、再度圧力上昇が起った。

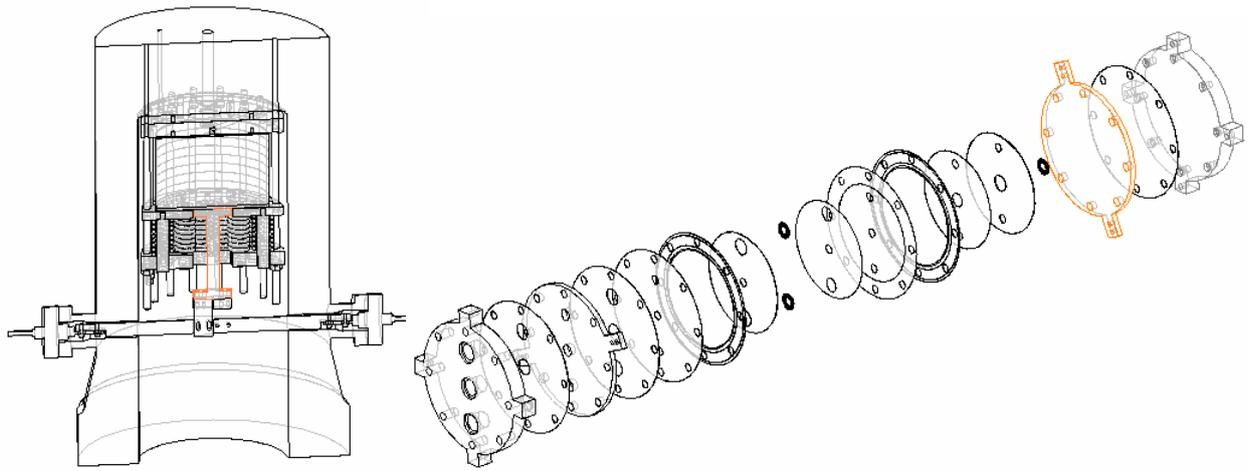
図3 HHEG 電解セルの構造 (提供：日立造船株式会社)

HHEGで用いている電解セルは、日立造船(株)製の水電解セルである。図3に電解セルスタックの構成を示す。左側が運転時に容器に収納された状態の断面、右側がセル構造概念を表す。電解セルは圧力容器底部(運転時は底部が上)に固定されている。セル数は80であり、セル1枚あたりのセル面積は750cm<sup>2</sup>である。直流電流は容器側面の端子より供給される。定格電流は1200Aである。電解セルは、陰極フランジの下に陰極給電板と陽極給電板に挟まれて80セル積層されており、外周に配置された16本のセル締め付けボルト・ナットでバネ押さえを締め付けることにより、バネを介して陽極側天板がセルを押さえつける構造になっている。

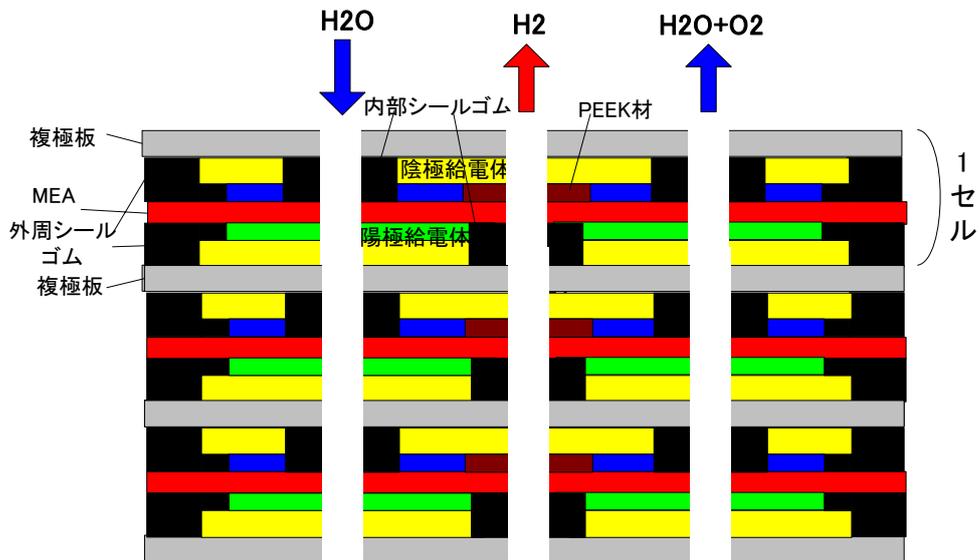
図4 電解セルのセル構造 (提供：日立造船株式会社)

図4にセル断面を概念的に示す。図は3セル分を示しており、1セルは複極板、陰極給電体、陽極給電体、MEA (Membrane Electrode Assembly、膜電極接合体：固体高分子のイオン交換膜の両面に白金の電極触媒層が接合されている)、内部シールゴム、PEEK材 (Poly Ether Ether Ketone) のリング、外周シールゴムで構成されている。運転時には、陰極(水素発生)がMEAの上、陽極(酸素発生)がMEAの下の位置関係となっている。

(2) 電解セルタンク内において、電解セルはほぼ全焼し、電極のチタンの大半は反応した。この反応開始の引き金となった直接的原因は、セル内のある一部における、40MPaの高圧下におけるチタン電極の発熱反応と、酸素と水素の混合気の発熱反応のいずれかであった可能性が高い。チタン電極の反応は、高圧酸素、フッ素、水との反応の可能性が考えられ、酸素と水素の混合気が生じた原因は、陽極側と陰極側の間の数十kPa程度の差圧によって、陽極側の循環水中に存在した酸素気泡がMEAないしはシール部のなんらかの欠陥を通して陰極側に漏洩したことが最も可能性が高い。MEAのピンホールを通して陰極側に移動した場合、酸素を生じる陽極がMEAの下側に配置されていることにより漏洩を助長したとも考えられる。
