箱崎遺跡 九州大学箱崎キャンパス理学部中庭地点 記者発表資料

九州大学埋蔵文化財調査室

理学部中庭地点(図1・2)【遺跡略号: HZK1701 地点】

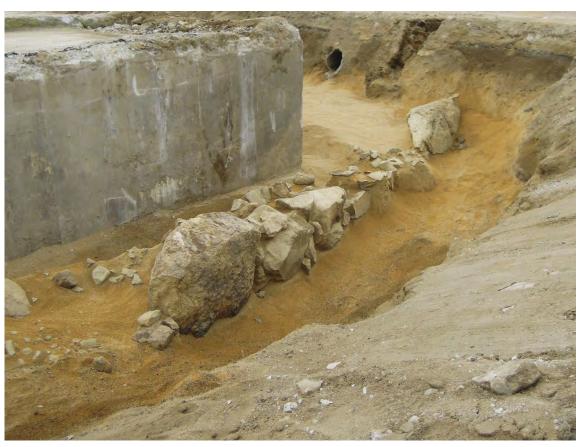
写真1 今回の調査でみつかった石積み遺構(北西から)

今回の調査では、中央図書館前南地点 1 次調査で昨年発見された石積み遺構から南に約 60 mの地点(Π 区)において、その続きが新たに見つかりました(**写真 1**)。

石積み遺構は地表下約 0.7mで確認され、南北方向 5 m以上にわたり直線的にのびます。 石積みは、一番下段の部分とみられる石材が途切れながらも、約7石並びます。石材は、礫 岩・砂岩が用いられ、これまでの調査で出土した石積みのものと類似します。旧理学部校舎 の基礎工事などによる破壊を受けており、2段目以上は残っていません。石材の大きさはバ ラツキがありますが、大きなもので幅75 cm、高さ50 cmを測ります。石積みの背部(東側) を調査したところ、浜堤 の上部を整地して、砂により土盛りした後に、最下段の石材を並べたことがわかりました。

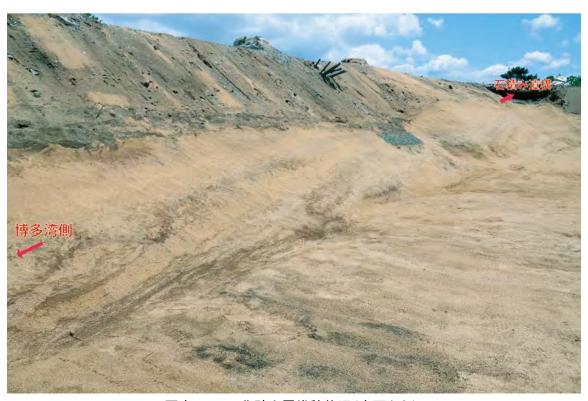
写真2 Ⅲ区北壁土層堆積状況(南西から)

石積み遺構は、博多湾に沿って南北方向に走る浜堤の最上位付近(標高 $2.0\sim2.1 \,\mathrm{m}$)に築かれています。浜堤は、海側にむかってゆるやかに傾斜しています(写真 2)。土層調査の結果、当時の汀線は、石積みの前面から西へ $20\sim30 \,\mathrm{m}$ 先にあったことが、わかりました。

石積みから旧汀線までの浜辺には、摩耗して細片化した遺物、貝類が多く混じる粗砂層が 堆積しています。調査地点は多々良川の河口に位置する砂州の浜辺にあたるため、これは、 多々良川河口域で河川氾濫などにより崩壊した遺跡から博多湾に流出した遺物群が、当時の 浜辺に打ち寄せられた堆積物であると考えられます。さらにその下部からは、12世紀後半以 前の貿易陶磁器(龍泉窯系青磁・白磁など)、土器、石器などが多量に出土しています。浜堤 が形成される以前に、砂州を発達させた土砂が堆積しています。堆積物下部に含まれる遺物 は、この自然堆積にともない、近隣の遺跡から流れ込み、溜まったものです。
